CONSORZIO DI BONIFICA STORNARA E TARA

*"RIPRISTINO DEL PONTE TUBO DELL'IMPIANTO IRRIGUO CONSORTILE
SX BRADANO UBICATO IN ATTRAVERSAMENTO DELLA LAMA DI LATERZA"*
COMUNE DI CASTELLANETA (TARANTO)

PROGETTO DEFINITIVO

ELABORATO	DATA	SCALA	ALLEGATO
Relazione illustrativa generale	02/2021	-	R.1

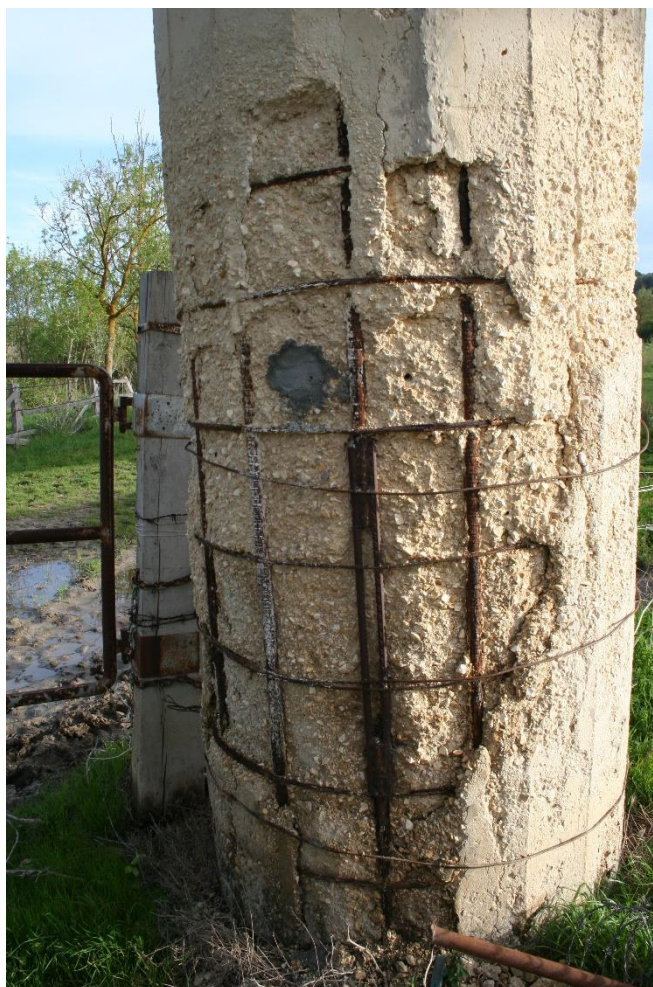
Degrado del copriferro di una pila di sostegno del Ponte-Tubo

In particolare appare evidente la presenza nelle pile di un calcestruzzo, a base calcarea, di modesta qualità e l'aggressione, sempre sul calcestruzzo delle pile, dei fenomeni alluvionali più o meno recenti, in particolare quello dell'ottobre 2013, di elevata intensità.

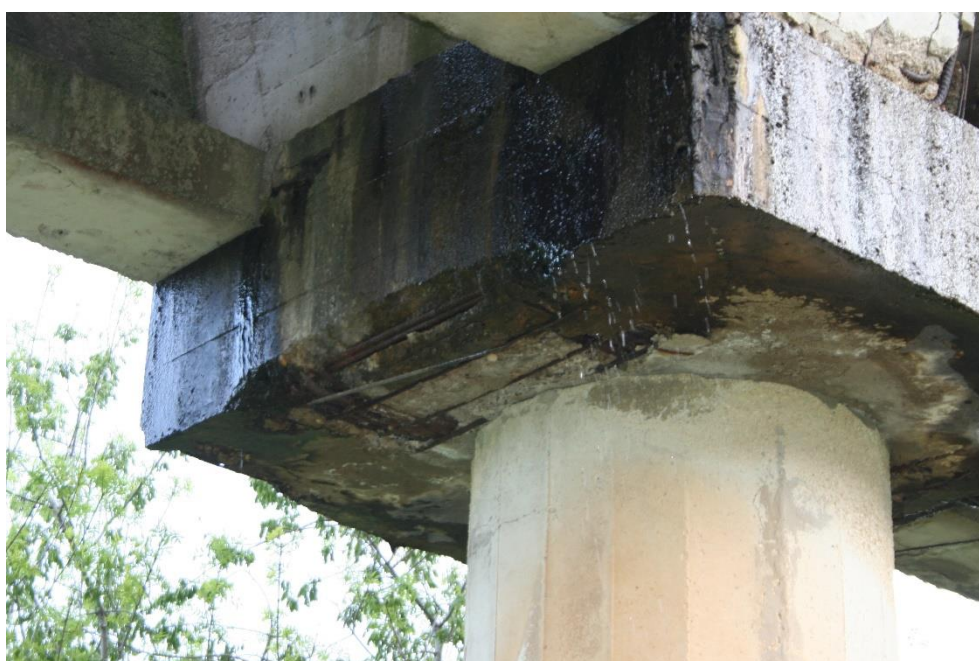
Perdita dalla tubazione e degrado del copriferro dei pulvini

Il fatto che la perdita di acqua dalla condotta che era stato rilevato nella prima indagine conoscitiva del 03.04.2018 fosse posizionato in corrispondenza di uno dei pulvini a monte (ovvero sul lato Laterza) non era stato particolarmente indicativo sebbene in quel periodo stagionale la condotta doveva essere probabilmente a secco o quasi. Tuttavia effettuate le necessarie misurazioni a fronte di un differenziale di quota della testa delle pile 2,56 cm di progetto si sono riscontrati valori oscillanti tra 2,0 e 3,0 cm il che porta ad escludere che vi siano stati significativi cedimenti differenziali della pile del ponte.

Per quanto riguarda pulvini, selle d'appoggio e spalle di testata della condotta sarà necessario procedere unicamente alla scarificazione delle parti ammalorate e all'ingrossamento e ripristino del copriferro con i più opportuni prodotti di mercato.

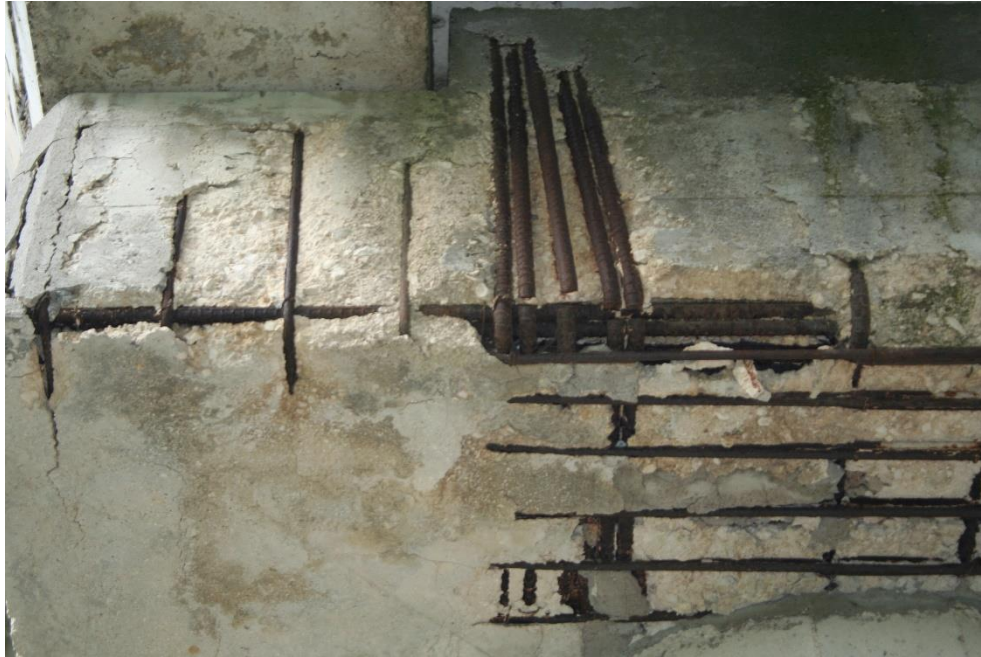
Degrado del copriferro dei pulvini con armatura tranciata

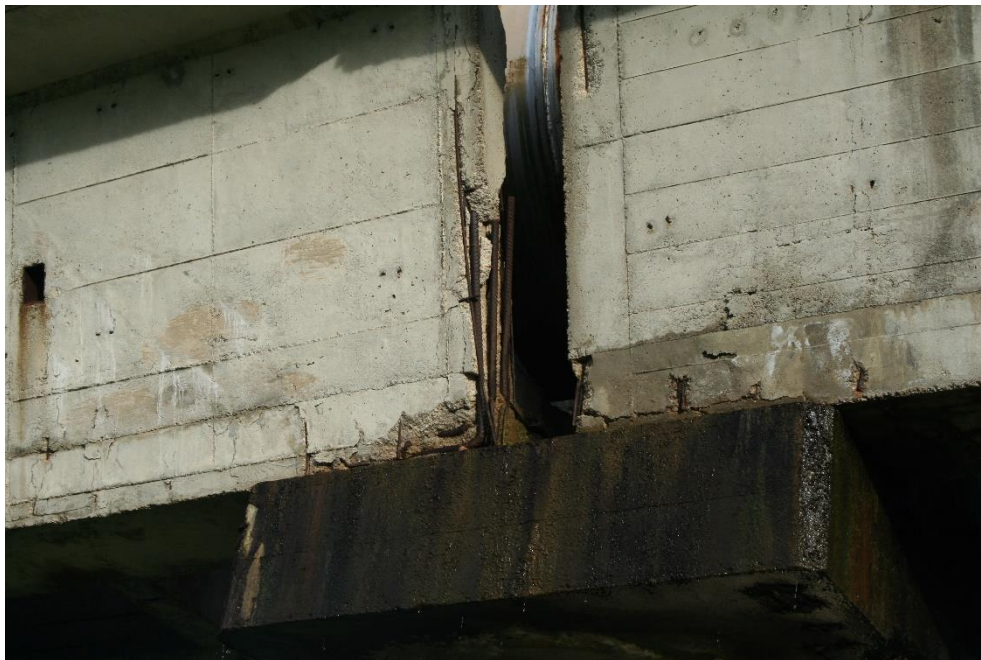
Degrado del copriferro delle travi di impalcato con evidenti segni di deformazione e fessurazione da taglio

Nel fascicolo di calcolo del 1969 non risulta calcolata la trave di impalcato mentre in quello del 1970 risulta valutata una inerzia sezionale del tutto improbabile sia per forma che per valori. Infatti il progetto del 1970 disegna una sezione di impalcato a T con inerzia $J = 0,1544 \text{ m}^4$ mentre, dai più precisi calcoli che oggi si possono condurre, la sezione delle travi di impalcato, che è a "Z asimmetrica stirata", ha una inerzia effettiva di $J = 0,1299 \text{ m}^4$ orizzontale e $J = 0,0983 \text{ m}^4$ verticale ben inferiore.

Tale sopravvalutazione dell'inerzia orizzontale (superiore al 15%) ha comportato una sensibile sottovalutazione delle tensioni ai lembi della struttura che erano già state calcolate in 87 kg/cm^2 per il calcestruzzo compresso e di 2.140 kg/cm^2 per l'acciaio teso: valori, questi, già troppo vicini ai limiti ammissibili per i materiali prescritti e per le caratteristiche tecnologiche dell'epoca.

Inoltre la verifica della sezione è stata condotta, a suo tempo, ipotizzando una flessione retta semplice mentre, in realtà, l'asimmetria sezionale doveva tener conto della deviazione, non indifferente, degli assi principali di inerzia di circa $32,2^\circ$ che comporta una notevole riduzione della sezione resistente e una conseguente errata disposizione dell'armatura.

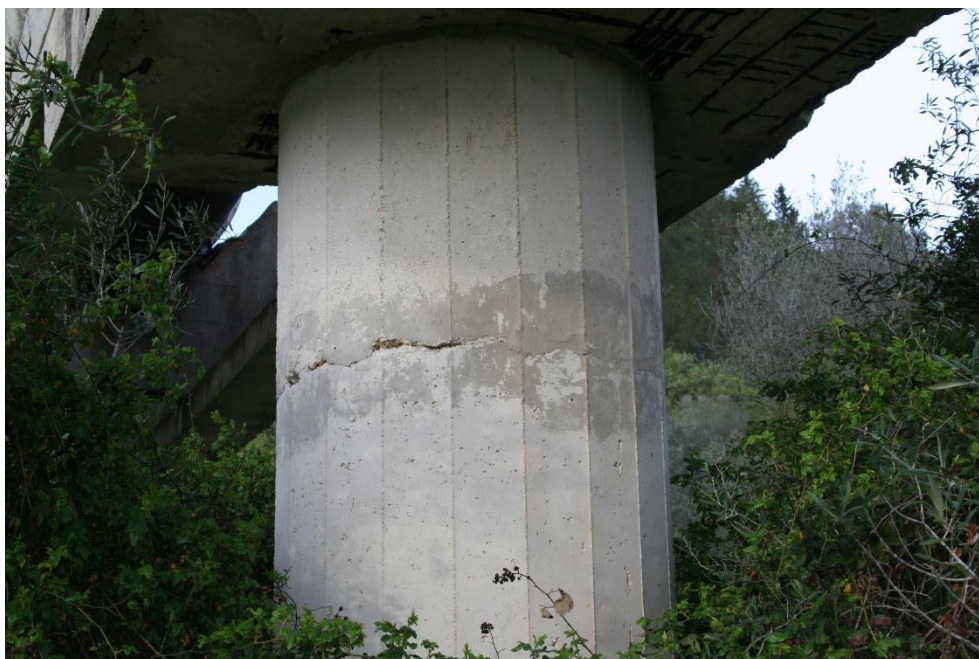
Fessura di distacco per ripresa di getto su una pila del versante di Laterza

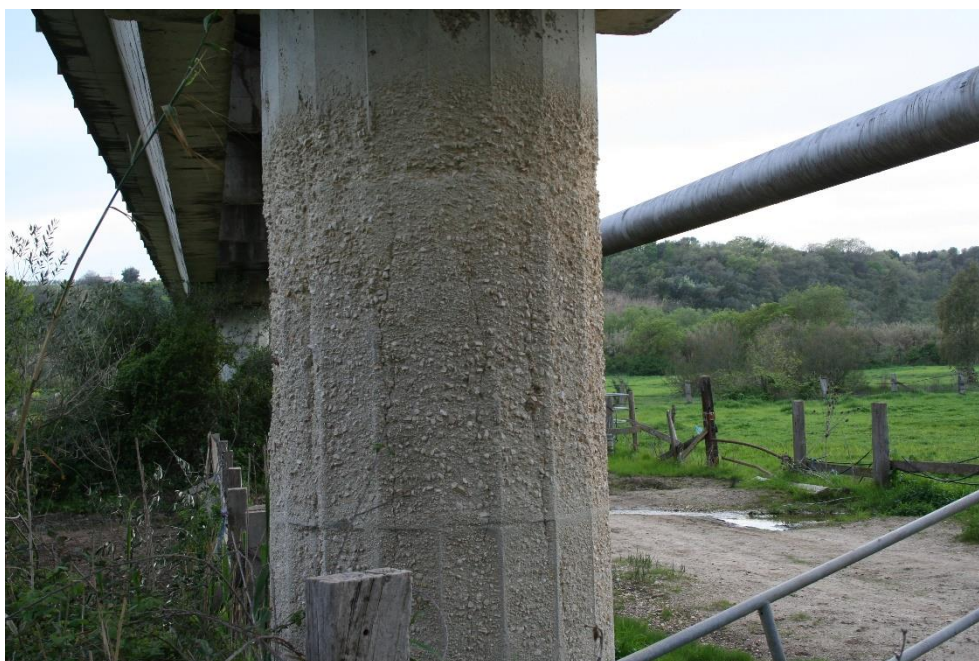
Degrado del calcestruzzo superficiale di una pila per dilavamento

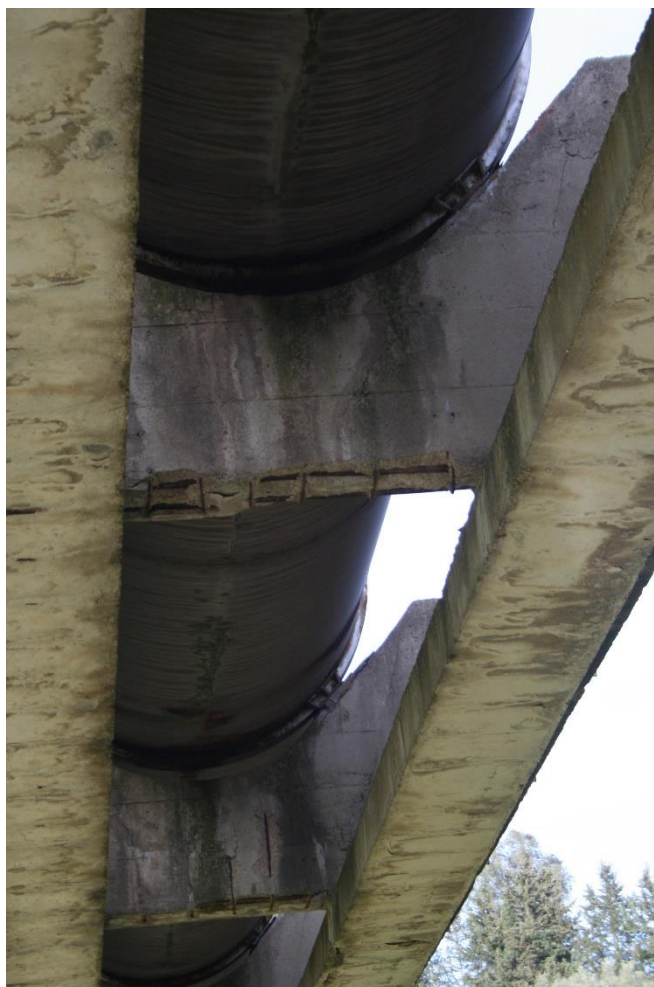
Degrado del copriferro delle selle d'appoggio della tubazione

Anche le selle d'appoggio non risultano calcolate nel progetto del 1969. In merito ad esse vi è da osservare come in sede di calcolo è stato valutato un unico carico concentrato in mezzeria mentre nella realtà la tubazione si appoggia su due supporti laterali simmetrici a circa 50° rispetto alla verticale.

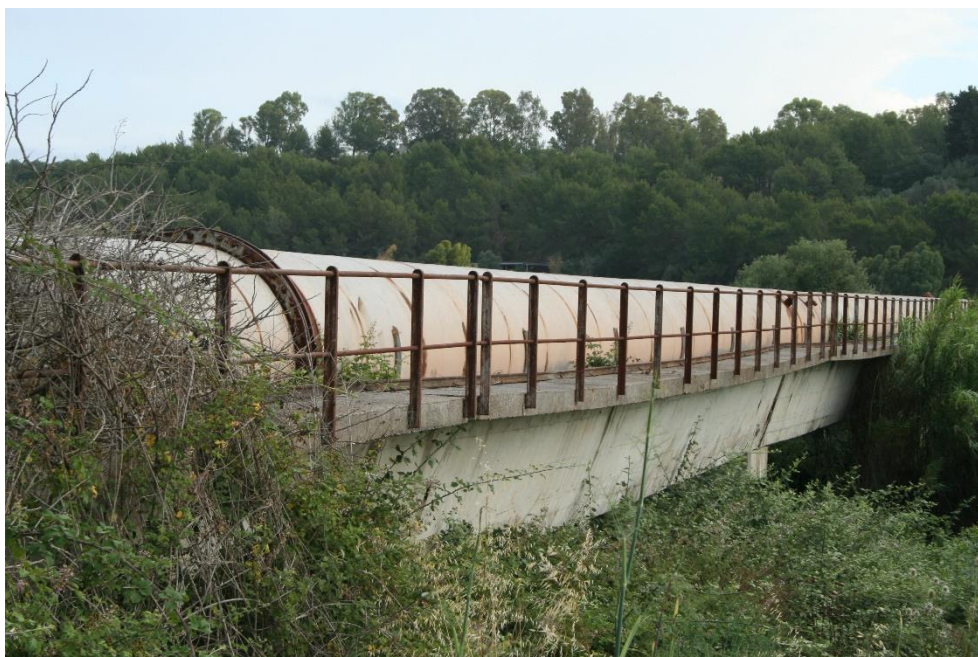
In particolare, misurando i cedimenti fondali e le frecce di inflessione delle travi di impalcato, si è potuta constatare una problematica di non facile interpretazione di cui si dirà appresso in dettaglio e che, probabilmente, attiene ad un difetto di esecuzione dell'opera che, se pure non inficia la staticità complessiva, è stata oggetto, comunque, di approfondita indagine in questa sede progettuale.

Evidenti segni di notevole freccia di inflessione su due campate

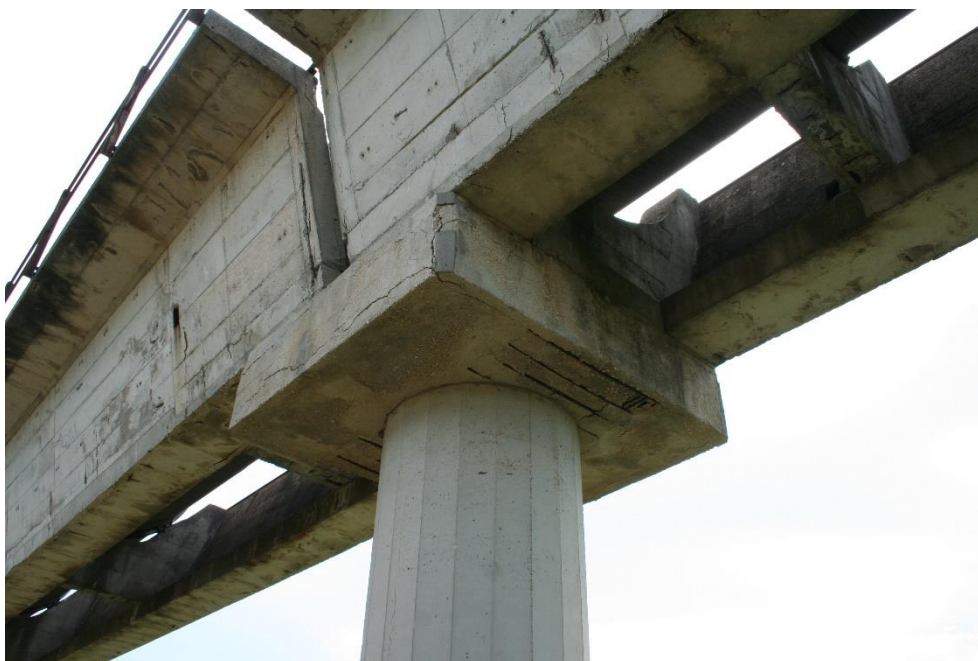
Distacchi profondi della base inferiore dei pulvini
