*"RIPRISTINO DEL PONTE TUBO DELL'IMPIANTO IRRIGUO CONSORTILE
SX BRADANO UBICATO IN ATTRAVERSAMENTO DELLA LAMA DI LATERZA"*
COMUNE DI CASTELLANETA (TARANTO)

PROGETTO DEFINITIVO

ELABORATO	DATA	SCALA	ALLEGATO
Indagini sui materiali utilizzati in fase di costruzione	02/2021	-	R.4.s.1

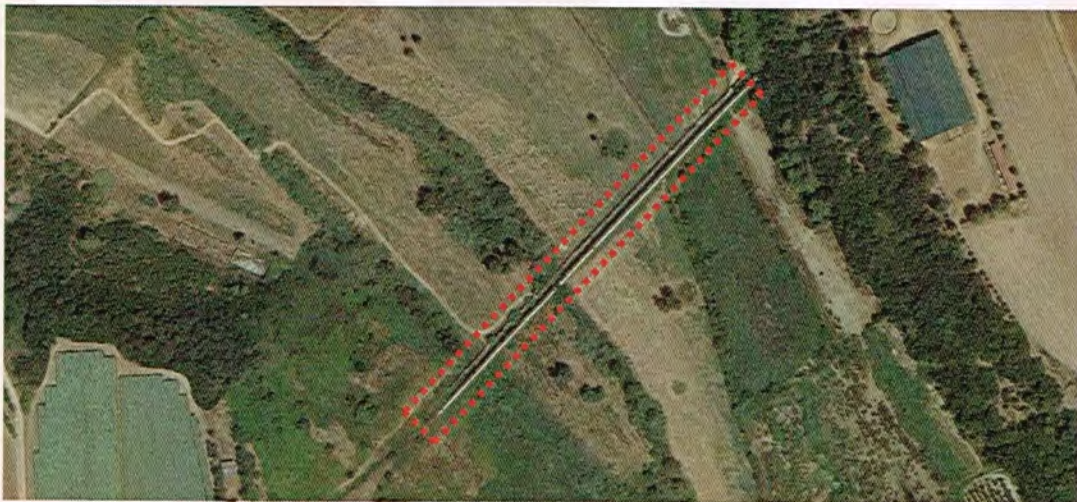
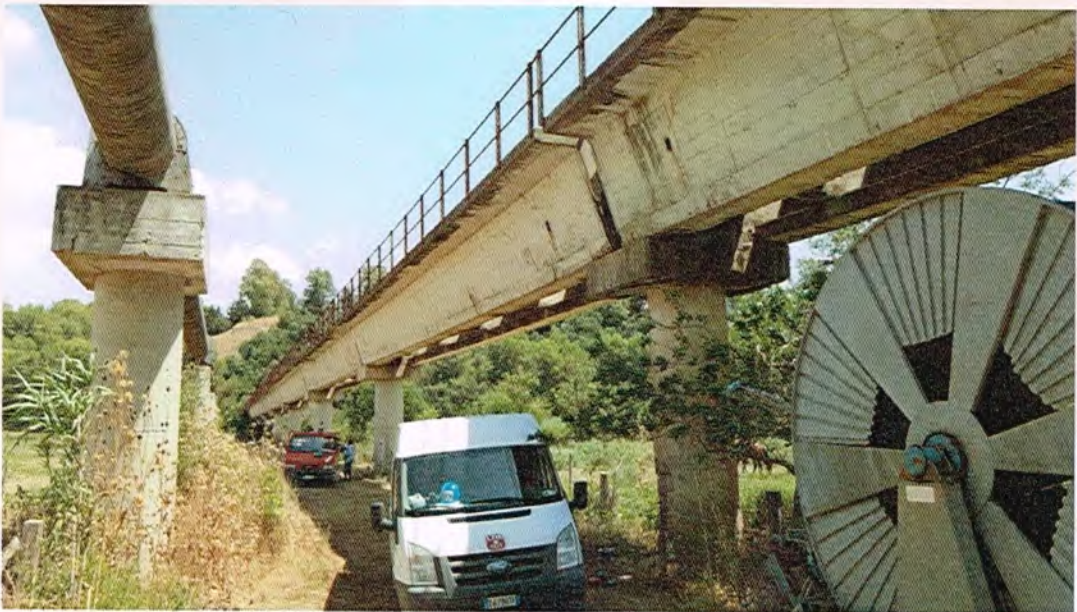
2 DESCRIZIONE DELLA STRUTTURA

La struttura oggetto delle indagini è un'opera idraulica con struttura di sostegno in c.a.; è costituita da una tubazione metallica \varnothing 1200 sostenuta da n. 10 pile di diam. 120 cm e contenuta tra setti verticali $H=150$ cm c.a.. lungo tutto il suo sviluppo (150 ml c.a.). Di proprietà del Consorzio di Bonifica di Stornara e Tara, sarà oggetto di interventi di consolidamento e ristrutturazione funzionale.

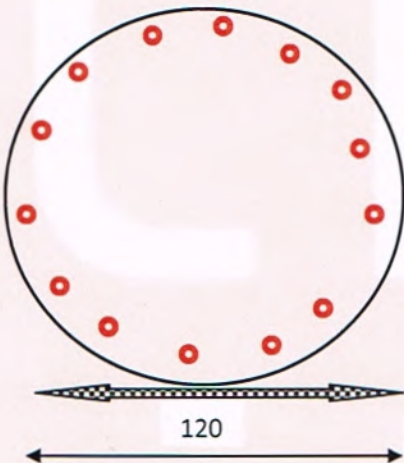
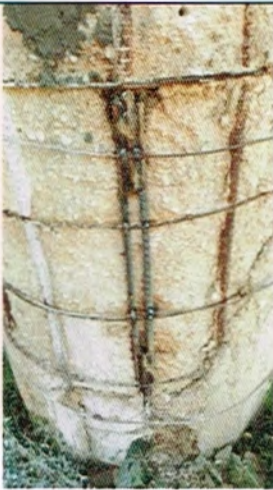
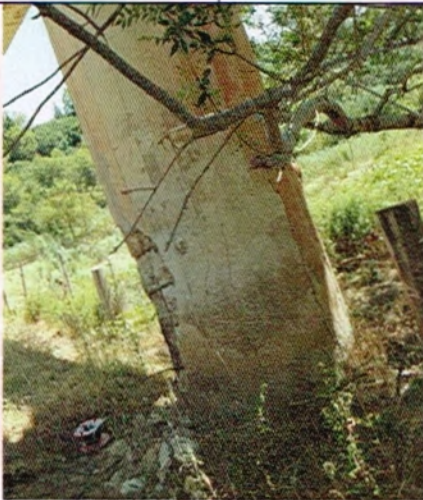
Indagini su pile in c.a.

ELEMENTO	Pila "tipo"
	Dimensioni	Ø 120
	Armatura riscontrata	n. 14 filanti Ø 24 (barre nervate in cattivo stato di conservazione)
		Staffe elicoidali Ø 8 / 20-25 (barre nervate in cattivo stato di conservazione)
	Copriferro : 1,5 cm (medio)

Effettuato saggio visivo per determinazione del diametro effettivo e tipologia delle barre.

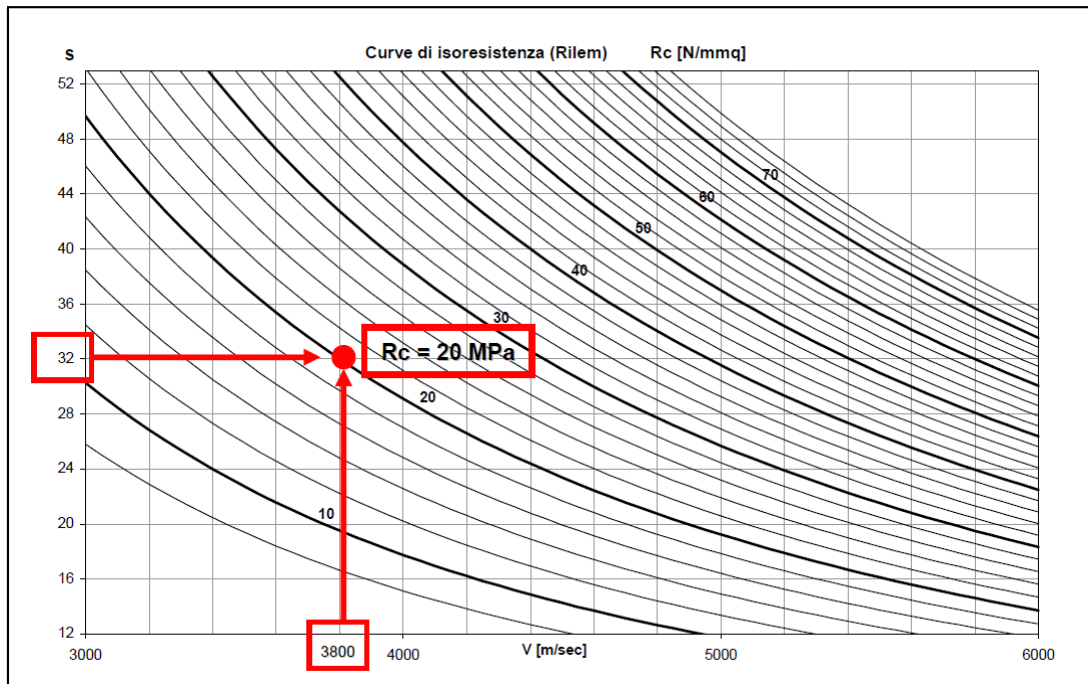
Fig 4.1.4.2 - Metodo SonReb: uso del grafico con curve di isoresistenza ricavate dall'espressione di RILEM (1993)

La stima della resistenza R_c può essere effettuata anche utilizzando dei grafici contenenti una serie di curve di iso-resistenza nel piano V - S ottenute dalle espressioni sopra riportate.

L'applicazione richiede la valutazione dei valori locali di velocità ultrasonica V e dell'indice di rimbalzo S con i quali entrare nel grafico suddetto e leggere in il valore di resistenza.

Nella figura precedente è riportato un esempio in cui vengono utilizzate le curve basate sull'espressione fornita dalle norme RILEM.

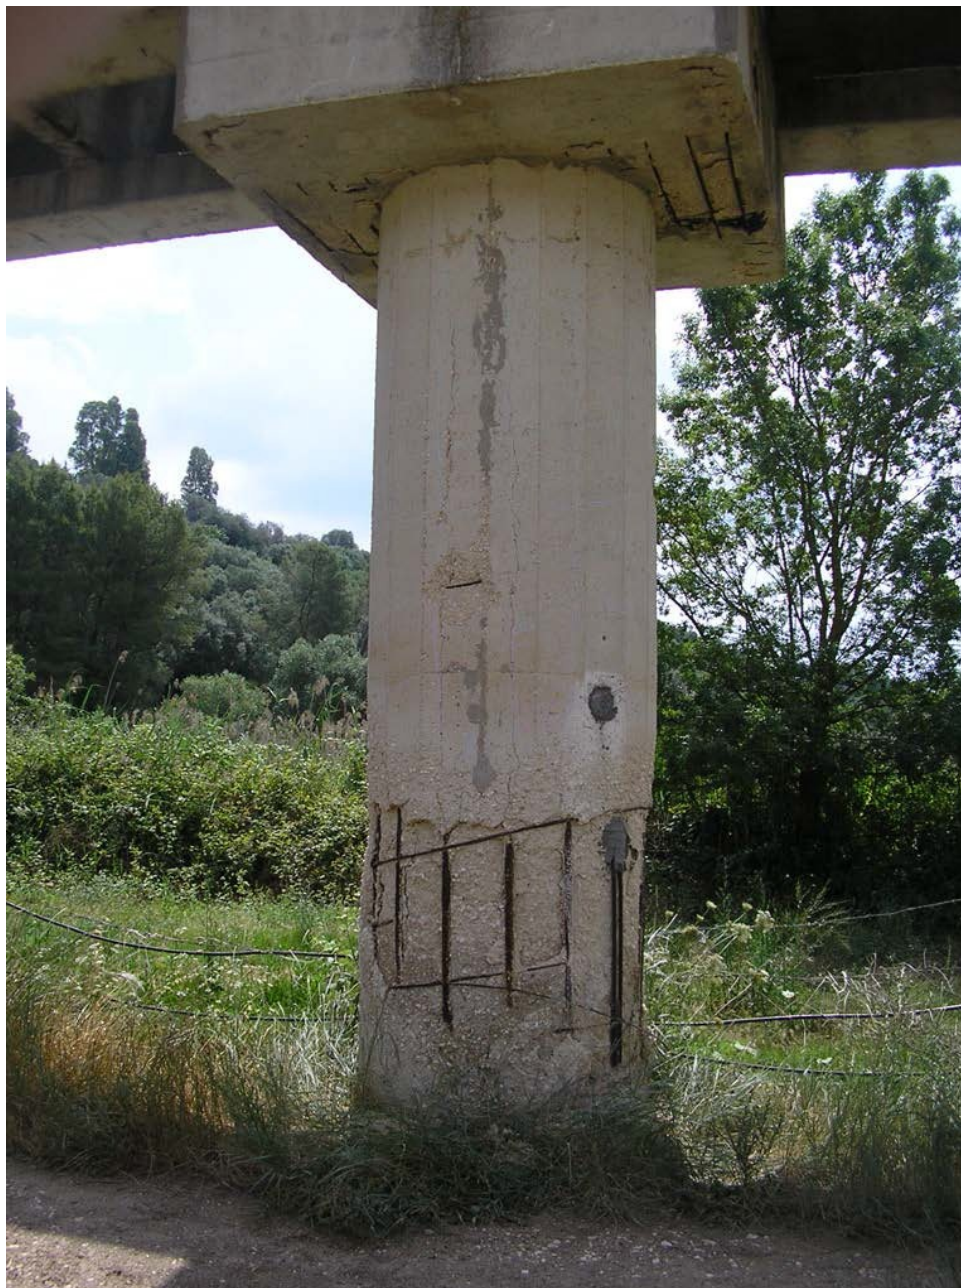
Sigla	Diametro	Copriferro	Numero barre	Diametro barre	Diametro staffe	Passo staffe
Pila 4	120 cm	0 - 5 cm	14	26 mm	10 mm	Spirale 26 cm
STATO DI OSSIDAZIONE MEDIO DEL FERRO = 7%

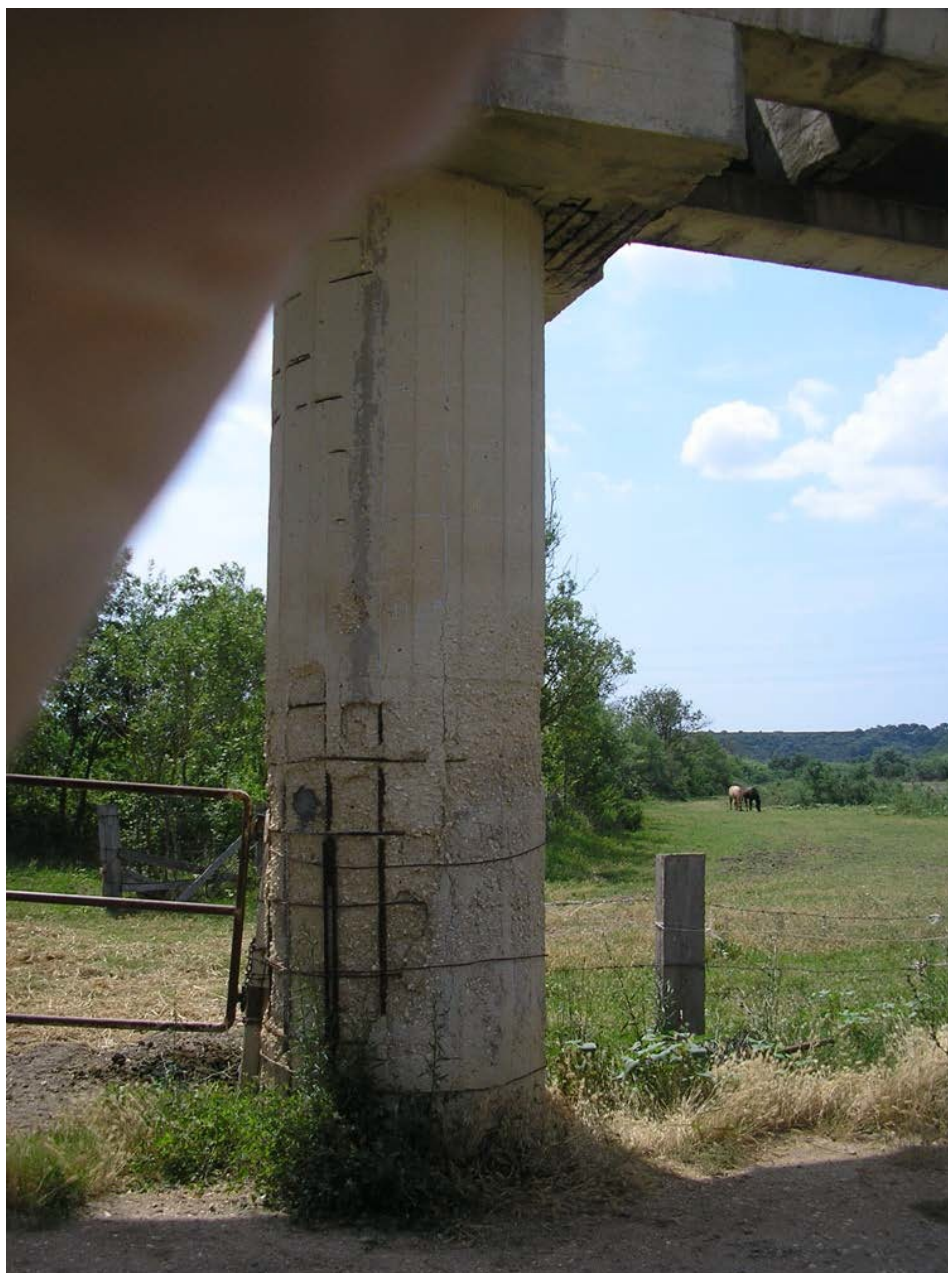
Sigla	Diametro	Copriferro	Numero barre	Diametro barre	Diametro staffe	Passo staffe
Pila 5	120 cm	0 - 5 cm	14	26 mm	10 mm	Spirale 26 cm
STATO DI OSSIDAZIONE MEDIO DEL FERRO = 7%

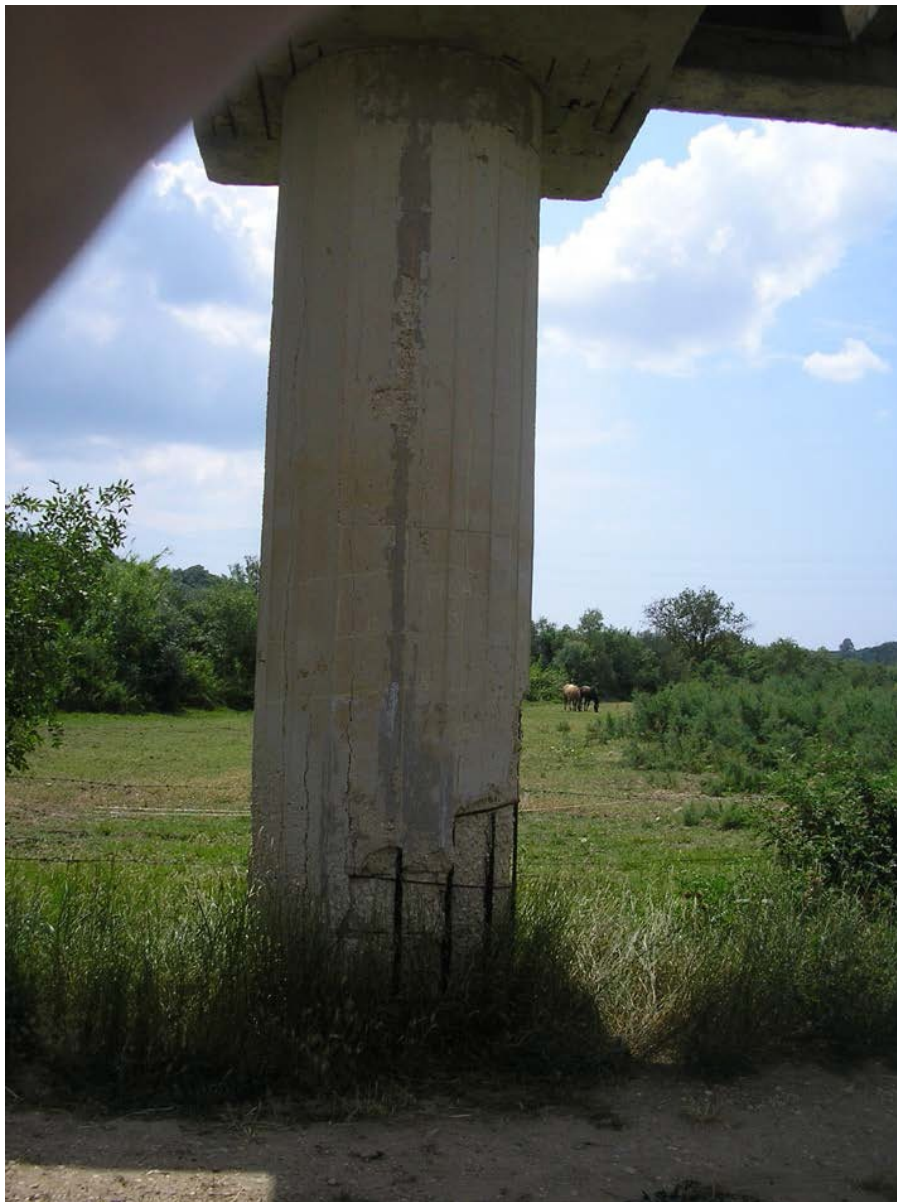
Sigla	Diametro	Copriferro	Numero barre	Diametro barre	Diametro staffe	Passo staffe
Pila 6	120 cm	0 - 5 cm	14	26 mm	10 mm	Spirale 26 cm
STATO DI OSSIDAZIONE MEDIO DEL FERRO = 7%

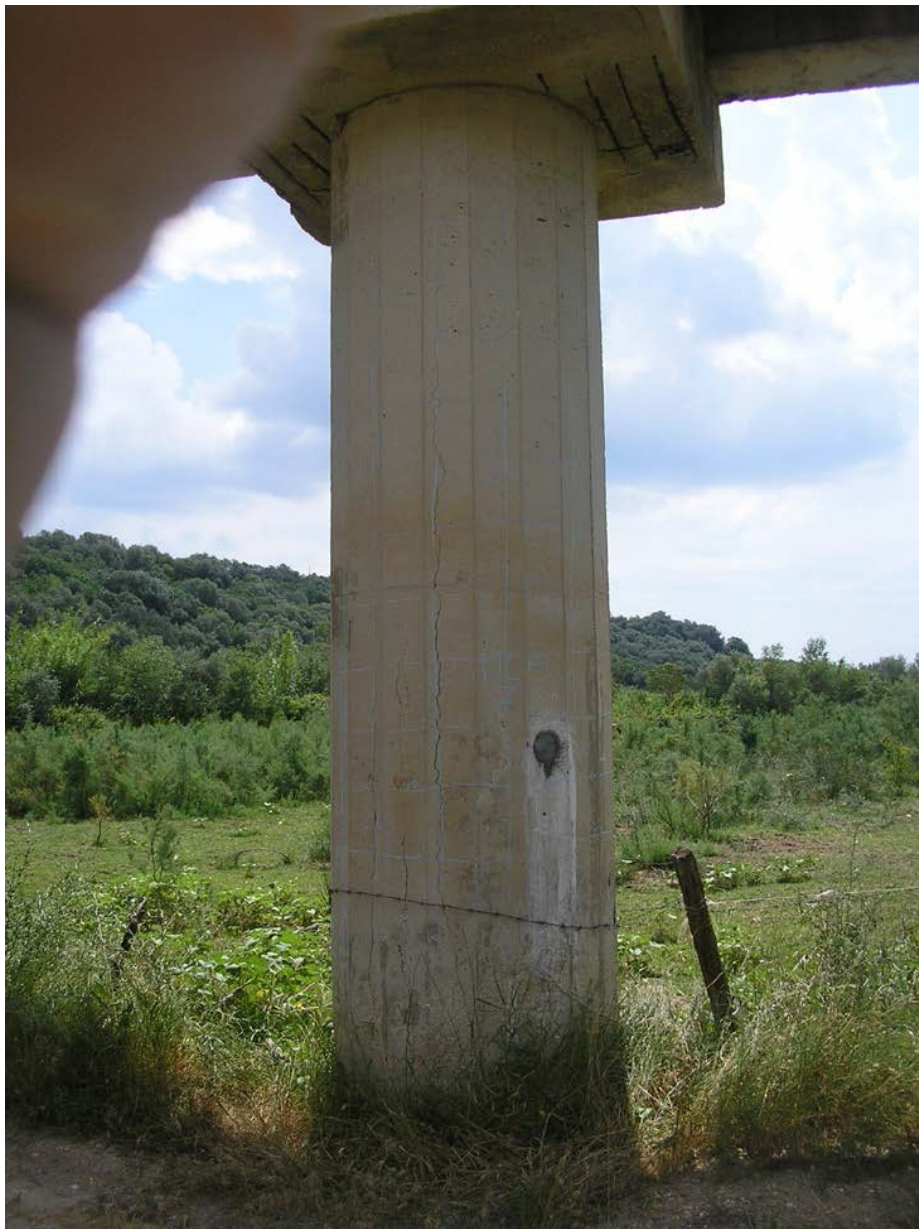
Sigla	Diametro	Copriferro	Numero barre	Diametro barre	Diametro staffe	Passo staffe
Pila 7	120 cm	0 - 5 cm	14	26 mm	10 mm	Spirale 26 cm
STATO DI OSSIDAZIONE MEDIO DEL FERRO = 7%

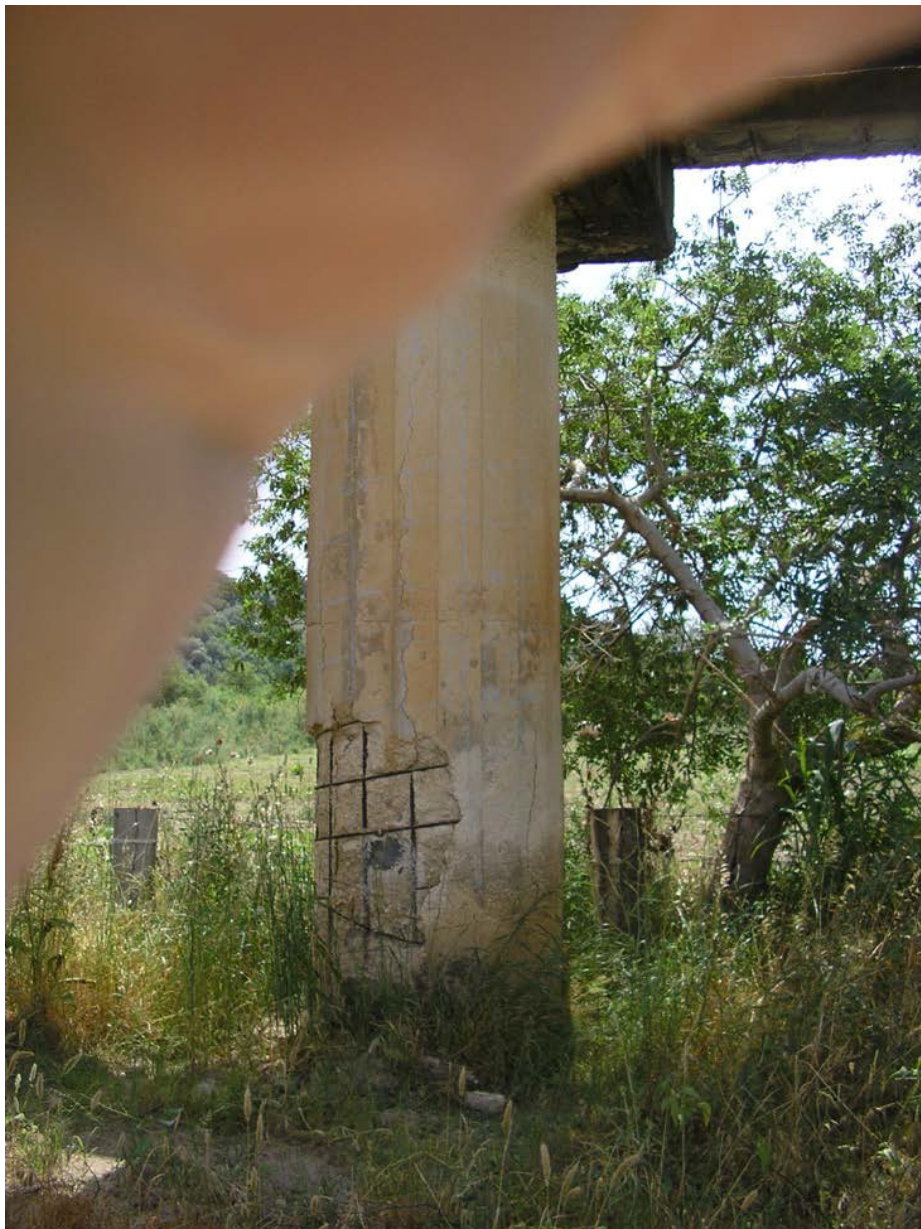
Sigla	Diametro	Copriferro	Numero barre	Diametro barre	Diametro staffe	Passo staffe
Pila 8	120 cm	0 - 5 cm	14	26 mm	10 mm	Spirale 26 cm
STATO DI OSSIDAZIONE MEDIO DEL FERRO = 7%

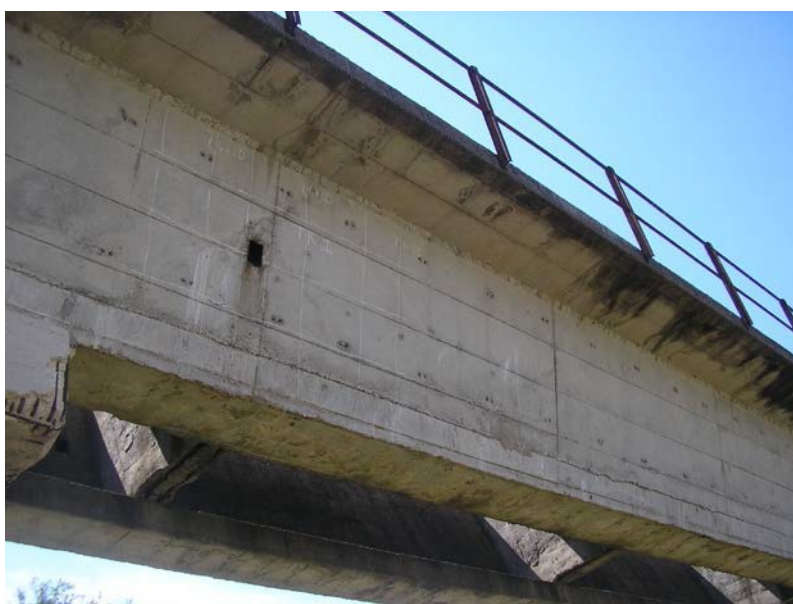
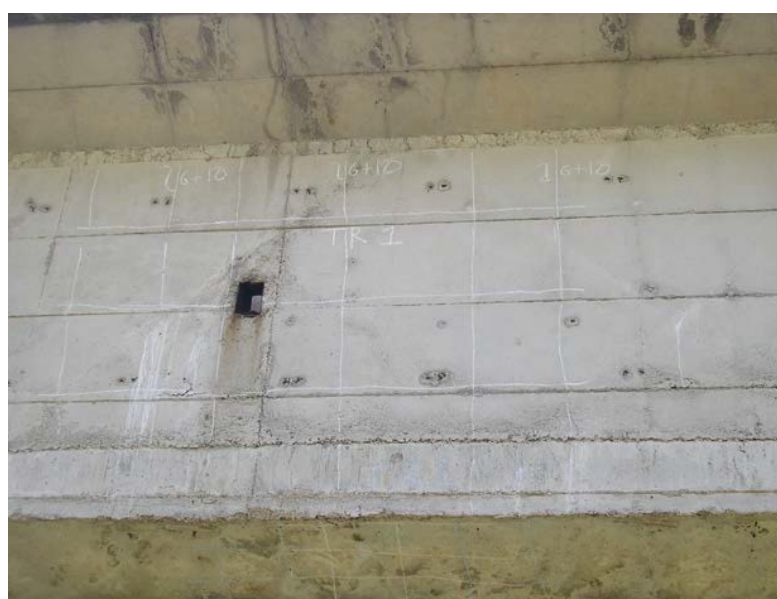
Sigla	Dimensioni (cm)	Copriferro	Numero barre	Diametro barre	Diametro staffe	Passo staffe
TR1	1200x200x20	0 - 2,5 cm	4+4	10 mm	10 mm	33 cm
TR1	1200x57x25	0 - 2,5 cm	4+4	16 mm	10 mm	33 cm
STATO DI OSSIDAZIONE MEDIO DEL FERRO = 4%

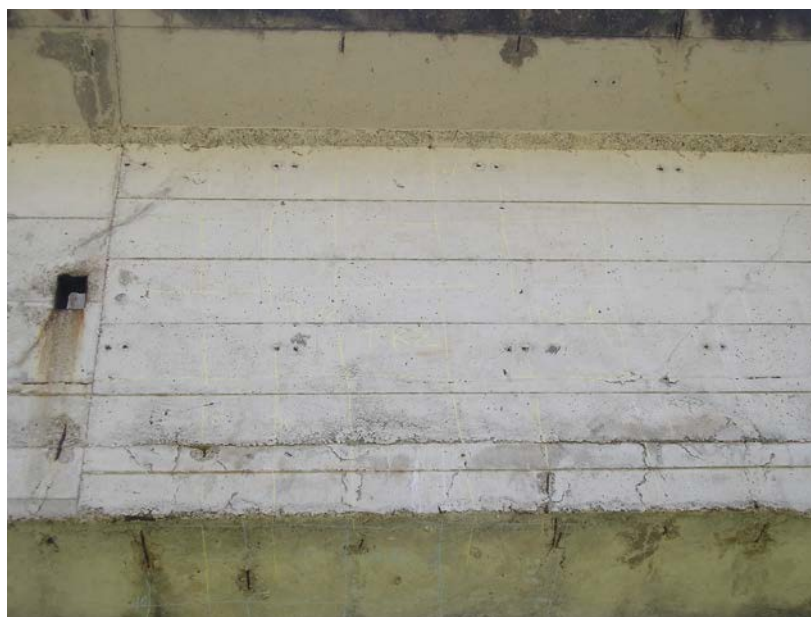
Sigla	Dimensioni (cm)	Copriferro	Numero barre	Diametro barre	Diametro staffe	Passo staffe
TR2	1200x200x20	0 - 2,5 cm	4+4	10 mm	10 mm	33 cm
TR2	1200x57x25	0 - 2,5 cm	4+4	16 mm	10 mm	33 cm
STATO DI OSSIDAZIONE MEDIO DEL FERRO = 4%

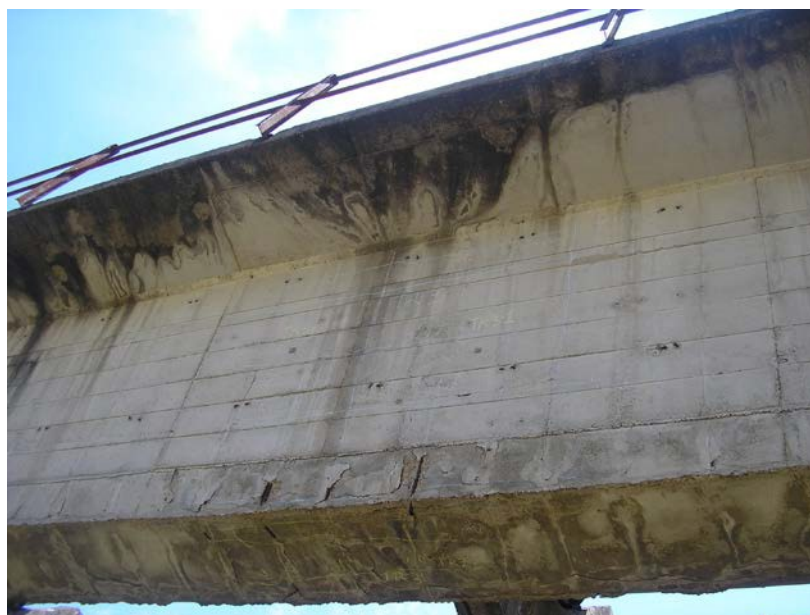
Sigla	Dimensioni (cm)	Copriferro	Numero barre	Diametro barre	Diametro staffe	Passo staffe
TR3	1200x200x20	0 - 2,5 cm	4+4	10 mm	10 mm	33 cm
TR3	1200x57x25	0 - 2,5 cm	4+4	16 mm	10 mm	33 cm
STATO DI OSSIDAZIONE MEDIO DEL FERRO = 4%

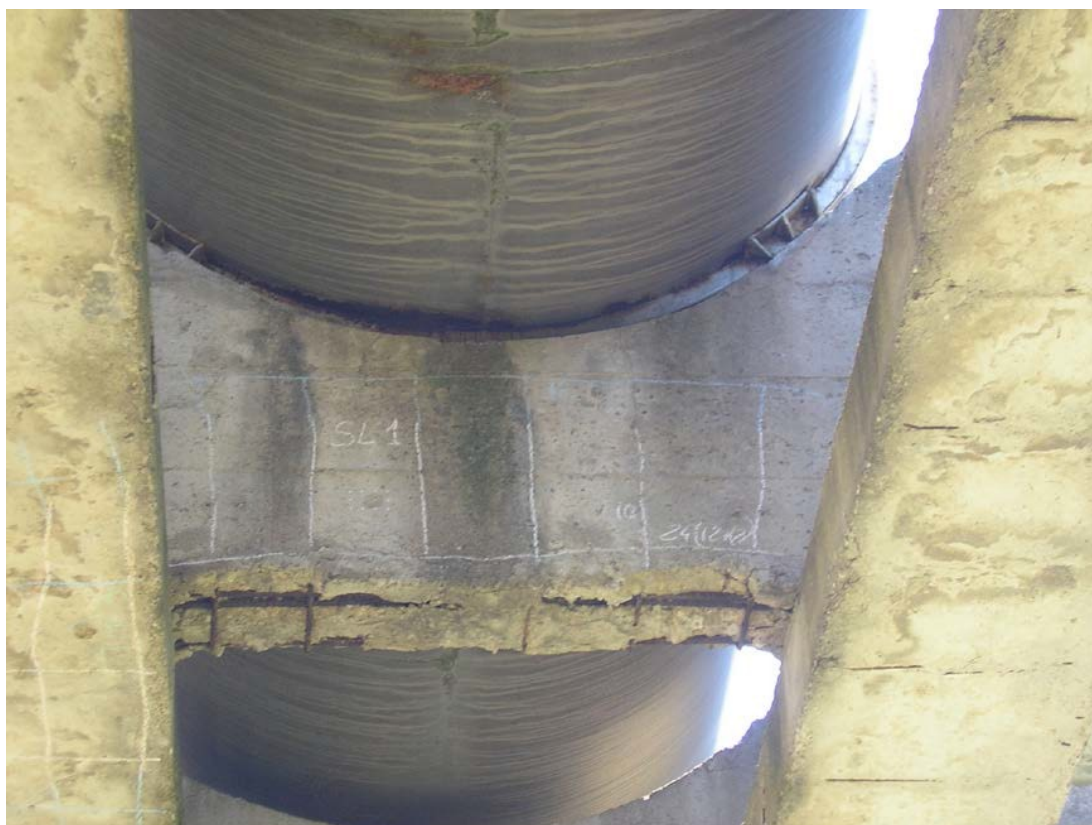
Sigla	Dimensioni (cm)	Copriferro	Numero barre	Diametro barre	Diametro staffe	Passo staffe
SL1	200x100x25	0 - 2,5 cm	2+2	12 mm	10 mm	20 cm
STATO DI OSSIDAZIONE MEDIO DEL FERRO = 4%

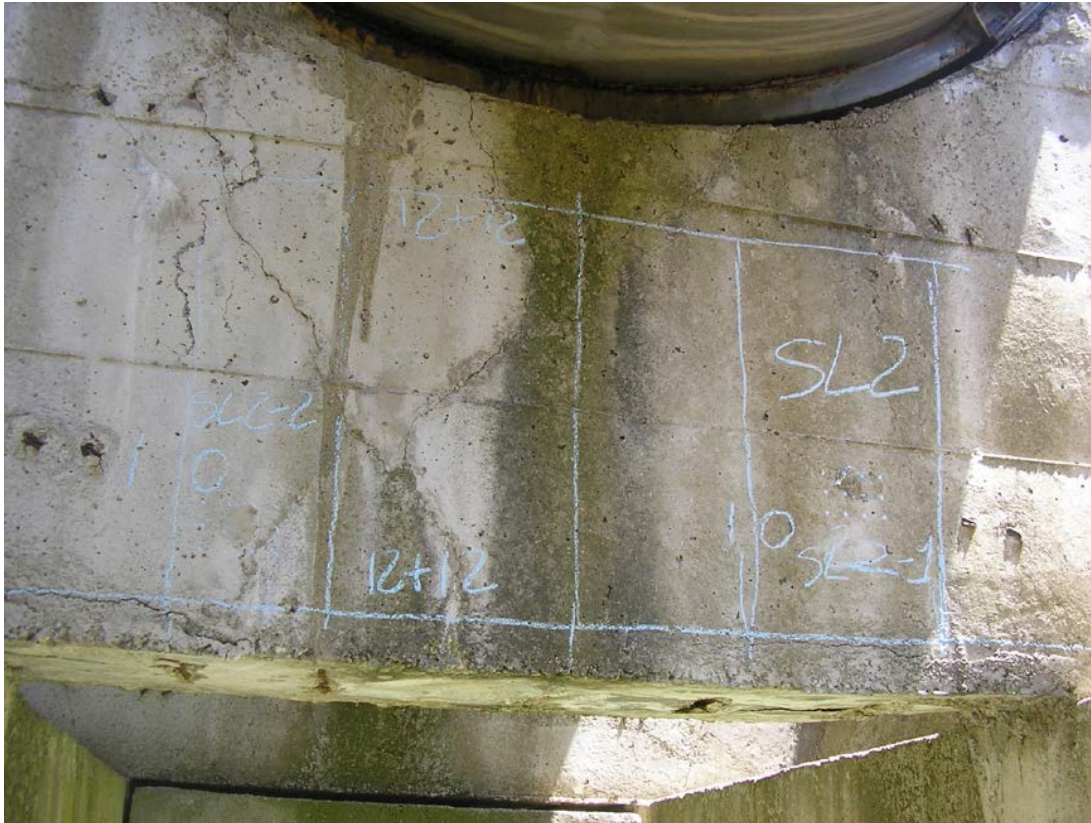
Sigla	Dimensioni (cm)	Copriferro	Numero barre	Diametro barre	Diametro staffe	Passo staffe
SL2	200x100x25	0 - 2,5 cm	2+2	12 mm	10 mm	20 cm
STATO DI OSSIDAZIONE MEDIO DEL FERRO = 4%

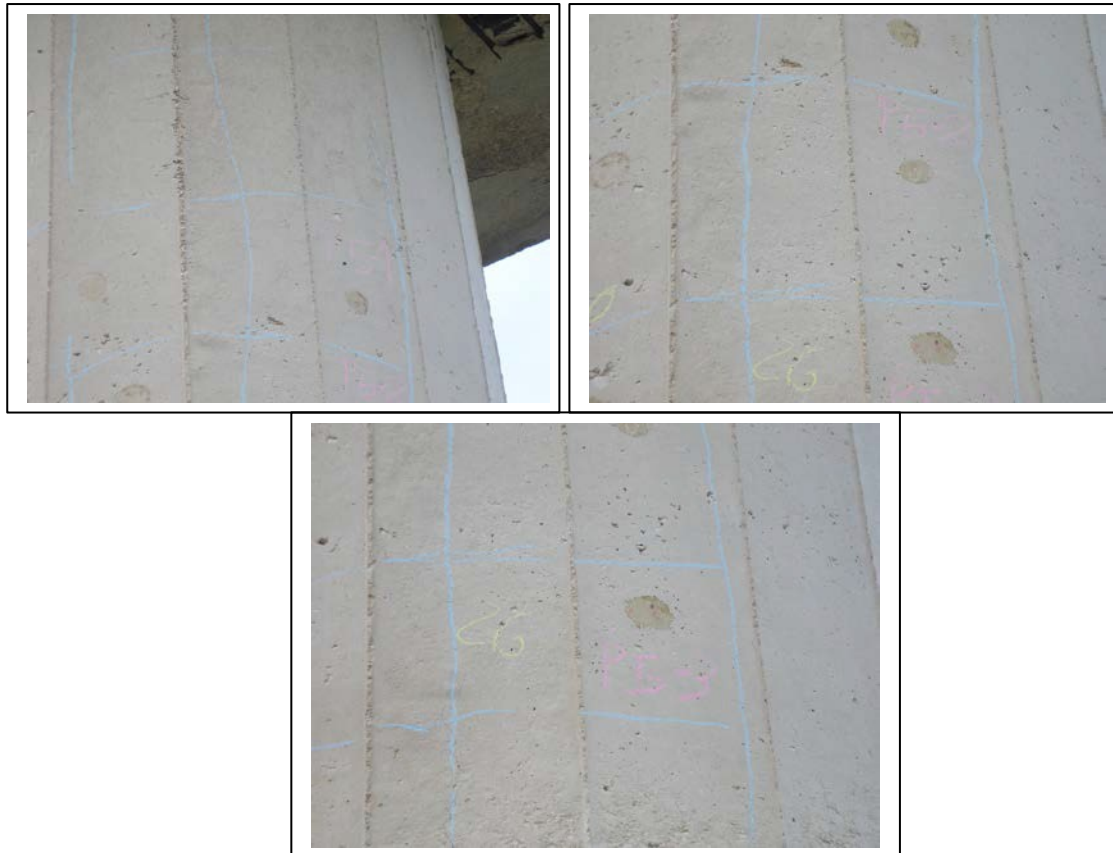
Elemento strutturale: Pila 5, ponte tubo impianto Sx Bradano Tipologia di

TIPO DI CONTROLLO: Metodo combinato ULTRASUONI + DUREZZA SUPERFICIALE														
Correzione angolare: 0														
ZONA PILA N. 5														
TIPOLOGIA CONTROLLO : DIRETTA														
	d	t	v	l ₁	l ₂	l ₃	l _{media}	Ed	Est	R _{ck} Rilem	R _{ck} Gasparik	R _{ck} Di Leo	R _{ck} Giacchetti	R _{ck} Media
	(cm)	(μs)	m/s				corretta	N/mm ²	N/mm ²	N/mm ²	N/mm ²	N/mm ²	N/mm ²	N/mm ²
A1	120,0	380,0	3158	40	42	44	42	20645	17961	18	25	23	18	21
A2	120,0	400,0	3000	44	44	44	44	18632	16210	17	24	21	17	20
A3	120,0	420,0	2857	44	44	44	44	16900	14703	15	22	19	15	18
			3005				43		16291					19

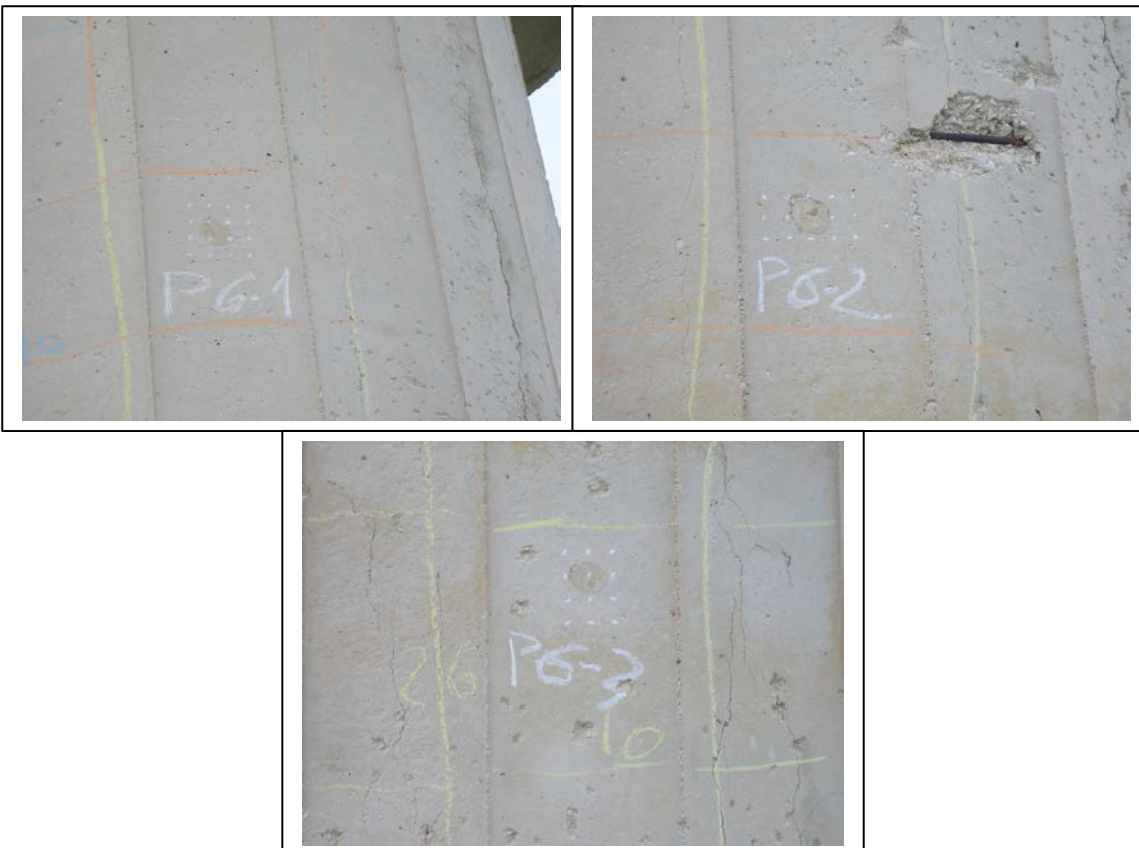
Elemento strutturale: Pila 6, ponte tubo impianto Sx Bradano Tipologia di

TIPO DI CONTROLLO:		Metodo combinato ULTRASUONI + DUREZZA SUPERFICIALE												
Correzione angolare:		0												
ZONA PILA N. 6														
TIPOLOGIA CONTROLLO : DIRETTA														
	d	t	v	l ₁	l ₂	l ₃	l _{media}	Ed	Est	R _{ck} Rilem	R _{ck} Gasparik	R _{ck} Di Leo	R _{ck} Giacchetti	R _{ck} Media
	(cm)	(μs)	(m/s)				corretta	N/mm ²	N/mm ²	N/mm ²	N/mm ²	N/mm ²	N/mm ²	N/mm ²
A1	120,0	390,0	3077	44	44	44	44	19600	17052	18	26	22	18	21
A2	120,0	405,0	2963	42	42	42	42	18175	15812	15	22	19	15	18
A3	120,0	415,0	2892	40	40	40	40	17310	15059	13	20	17	13	16
			2977				42		15974					18

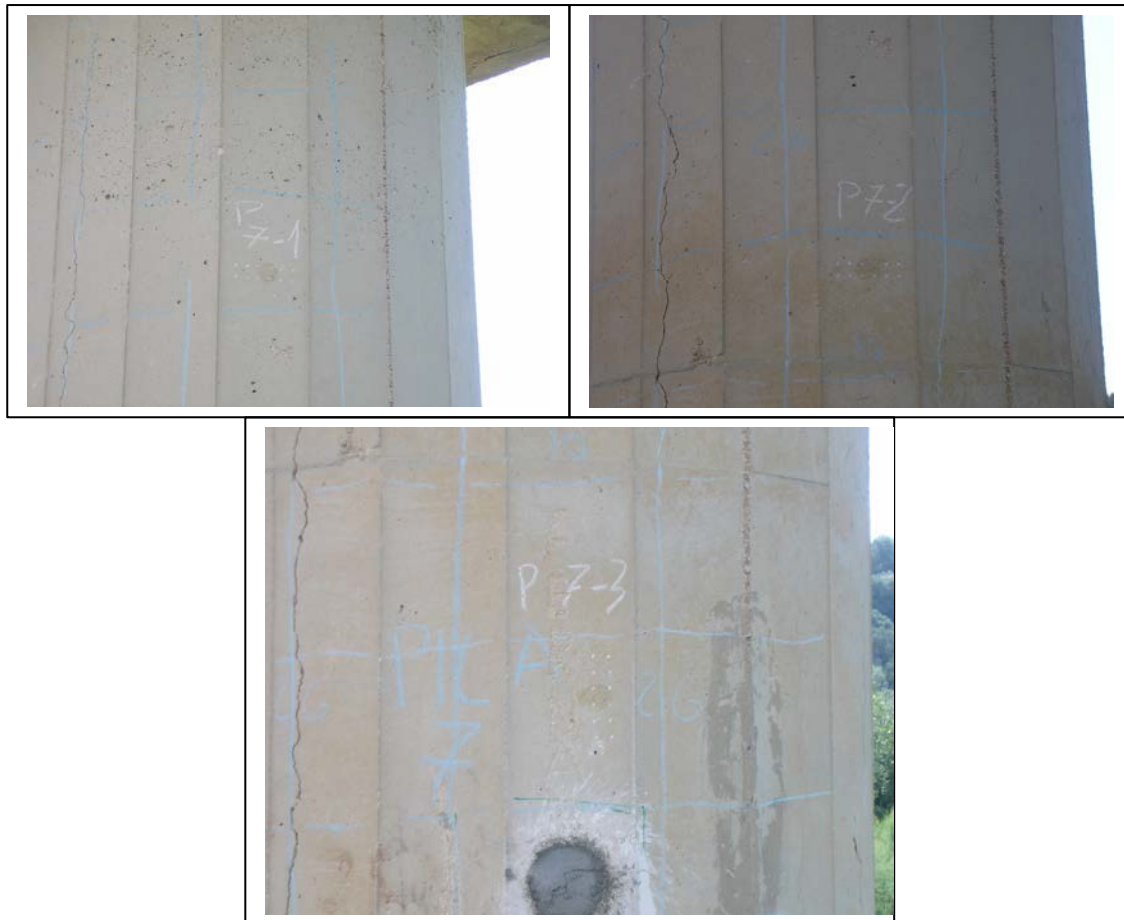
Elemento strutturale: Pila 7, ponte tubo impianto Sx Bradano Tipologia di

d	t	v	l ₁	l ₂	l ₃	l _{media}	Ed	Est	R _{ck} Rilem	R _{ck} Gasparik	R _{ck} Di Leo	R _{ck} Giacchetti	R _{ck} Media
	(cm)	(μs)	m/s				corretta	N/mm ²	N/mm ²	N/mm ²	N/mm ²	N/mm ²	N/mm ²	N/mm ²
A1	120,0	385,0	3117	44	44	42	43	20112	17498	18	26	23	18	21
A2	120,0	398,0	3015	42	44	42	43	18820	16373	16	24	21	16	19
A3	120,0	401,0	2993	40	42	40	41	18539	16129	15	22	19	15	18
			3041				42		16667					19

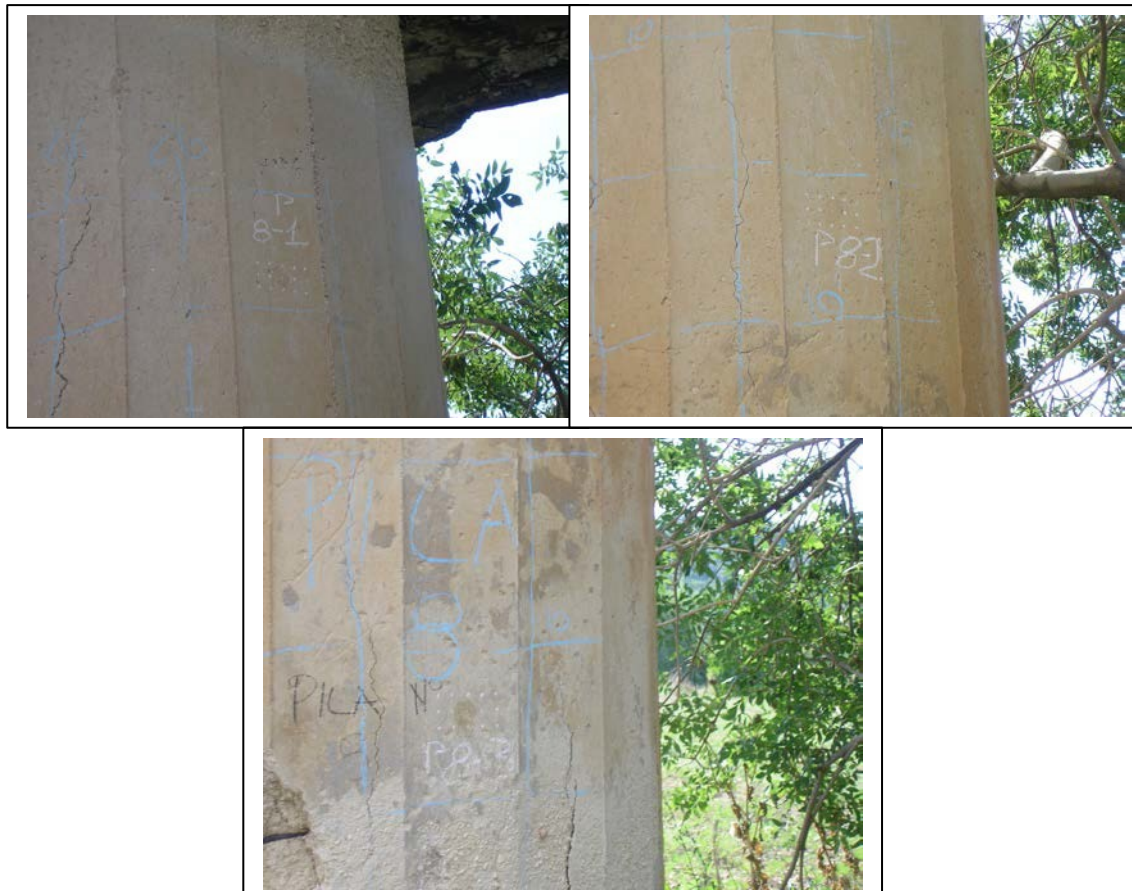
Elemento strutturale: Pila 8, ponte tubo impianto Sx Bradano Tipologia di

TIPO DI CONTROLLO: Metodo combinato ULTRASUONI + DUREZZA SUPERFICIALE
Correzione angolare: 0
ZONA PILA N. 8
TIPOLOGIA CONTROLLO : DIRETTA

d	t	v	l ₁	l ₂	l ₃	l _{media}	Ed	Est	R _{ck} Rilem	R _{ck} Gasparik	R _{ck} Di Leo	R _{ck} Giacchetti	R _{ck} Media
	(cm)	(μs)	m/s				corretta	N/mm ²	N/mm ²	N/mm ²	N/mm ²	N/mm ²	N/mm ²	N/mm ²
A1	120,0	377,0	3183	44	46	48	46	20975	18248	21	29	25	21	24
A2	120,0	385,0	3117	46	44	46	45	20112	17498	19	27	24	19	22
A3	120,0	398,0	3015	42	40	42	41	18820	16373	16	23	20	15	18
			3105				44		17373					22

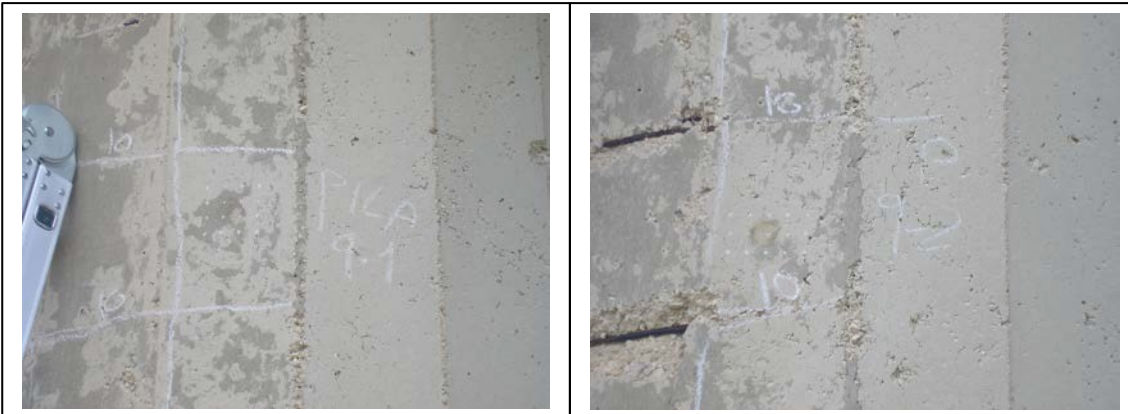
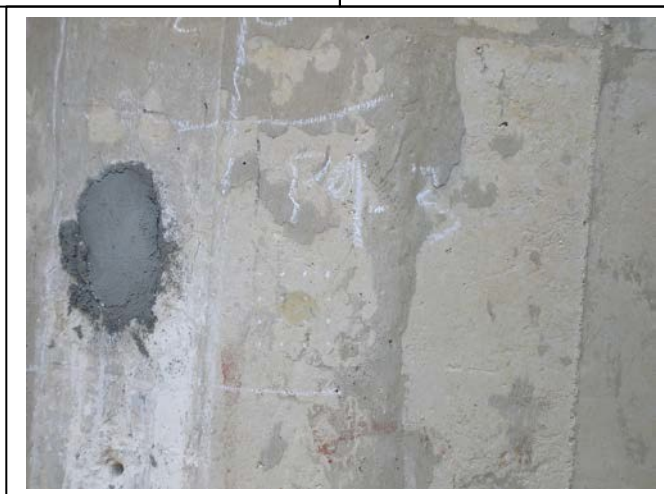
Elemento strutturale: Pila 9, ponte tubo impianto Sx Bradano Tipologia di

d	t	v	l ₁	l ₂	l ₃	l _{media}	E _d	E _{st}	R _{ck} Rilem	R _{ck} Gasparik	R _{ck} Di Leo	R _{ck} Giacchetti	R _{ck} Media
	(cm)	(μs)	m/s				corretta	N/mm ²	N/mm ²	N/mm ²	N/mm ²	N/mm ²	N/mm ²	N/mm ²
A1	120,0	387,0	3101	48	46	44	46	19905	17317	20	27	24	19	23
A2	120,0	385,0	3117	46	46	44	45	20112	17498	19	27	24	19	22
A3	120,0	401,0	2993	40	40	42	41	18539	16129	15	22	19	15	18
			3070				44		16981					21

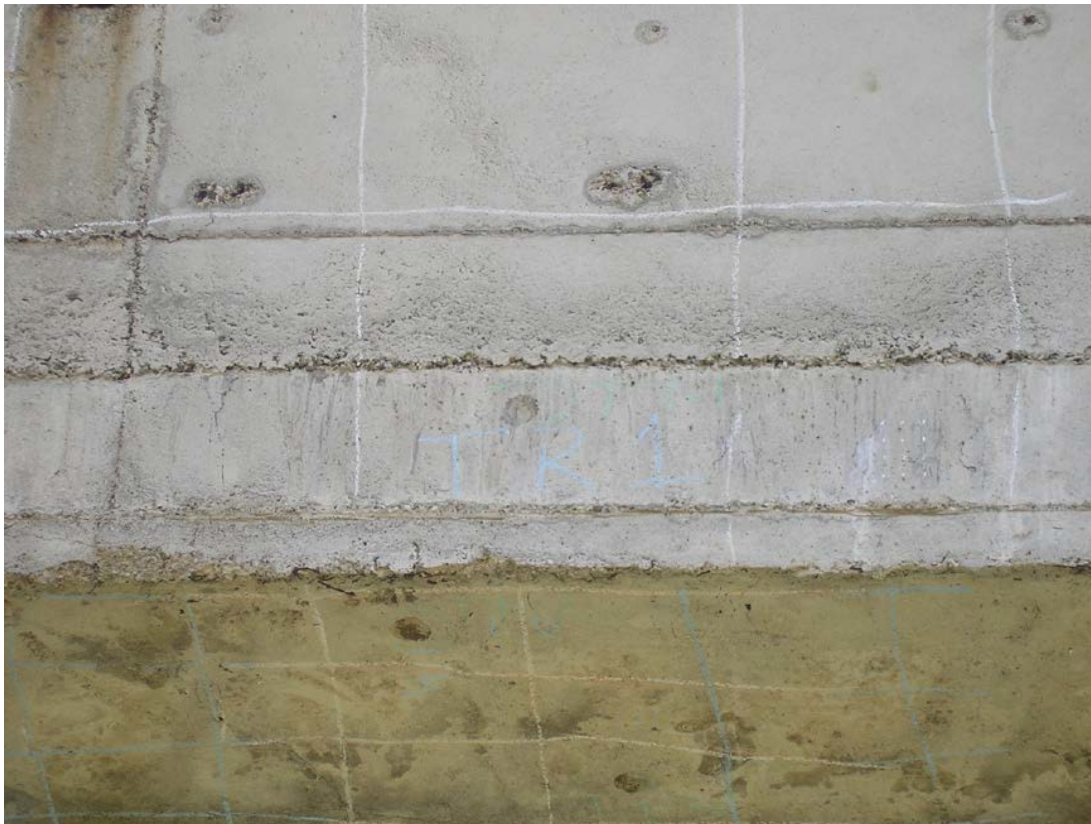
Elemento strutturale: Trave 1, ponte tubo impianto Sx Bradano Tipologia di

d	t	v	l ₁	l ₂	l ₃	l _{media}	E _d	E _{st}	R _{ck} Rilem	R _{ck} Gasparik	R _{ck} Di Leo	R _{ck} Giacchetti	R _{ck} Media
	(cm)	(μs)	m/s				corretta	N/mm ²	N/mm ²	N/mm ²	N/mm ²	N/mm ²	N/mm ²	N/mm ²
A1	57,0	161,0	3540	52	52	54	53	25949	22575	33	41	38	33	36
A2	25,0	73,0	3425	52	56	50	53	24280	21124	31	39	35	30	34
A3	25,0	72,0	3472	50	54	54	53	24959	21715	32	40	36	31	35
			3479				53		21805					35

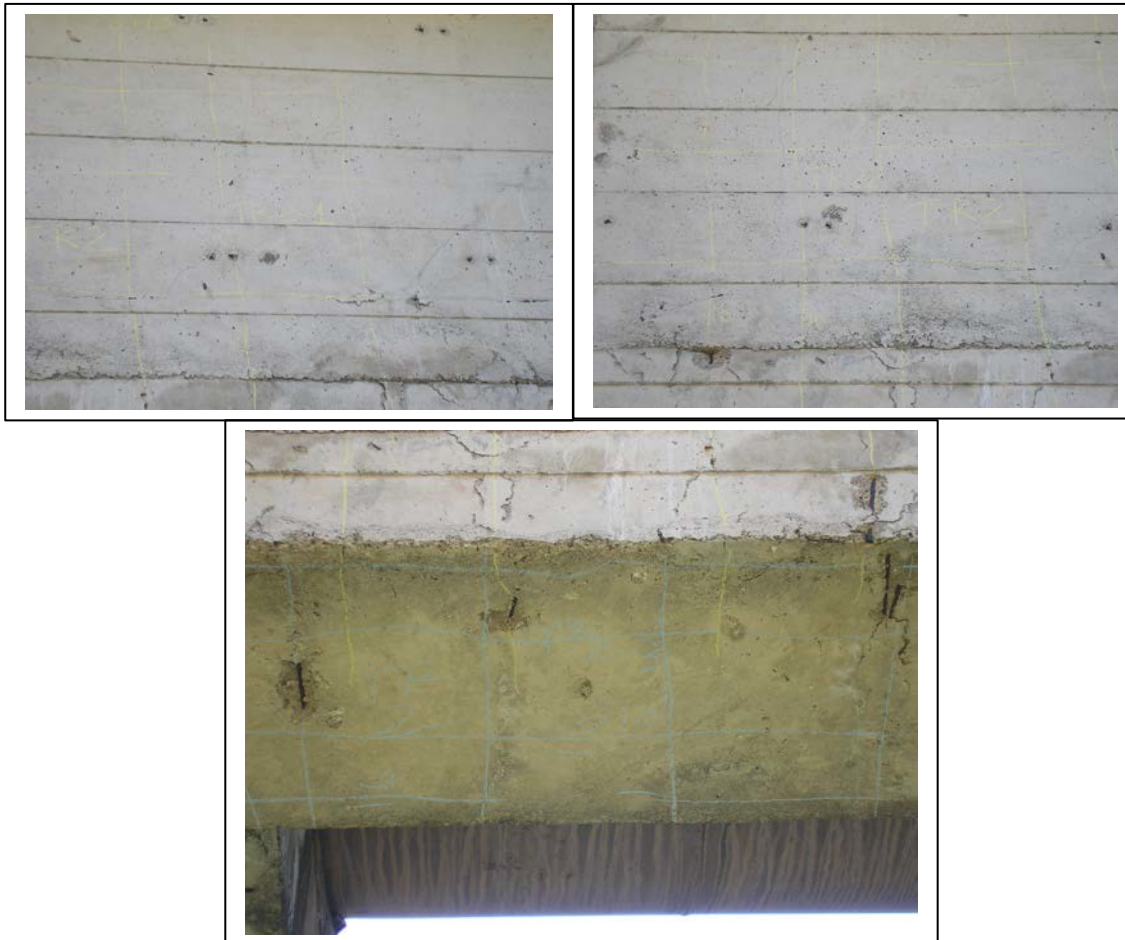
Elemento strutturale: Trave 2, ponte tubo impianto Sx Bradano Tipologia di

d	t	v	l ₁	l ₂	l ₃	l _{media}	E _d	E _{st}	R _{ck} Rilem	R _{ck} Gasparik	R _{ck} Di Leo	R _{ck} Giacchetti	R _{ck} Media
	(cm)	(μs)	m/s				corretta	N/mm ²	N/mm ²	N/mm ²	N/mm ²	N/mm ²	N/mm ²	N/mm ²
A1	20,0	57,0	3509	50	52	54	52	25488	22174	32	40	37	31	35
A2	20,0	55,0	3636	50	52	50	51	27375	23816	34	41	39	33	37
A3	25,0	75,0	3333	50	54	54	53	23003	20012	29	37	33	28	32
			3493				52		22001					35

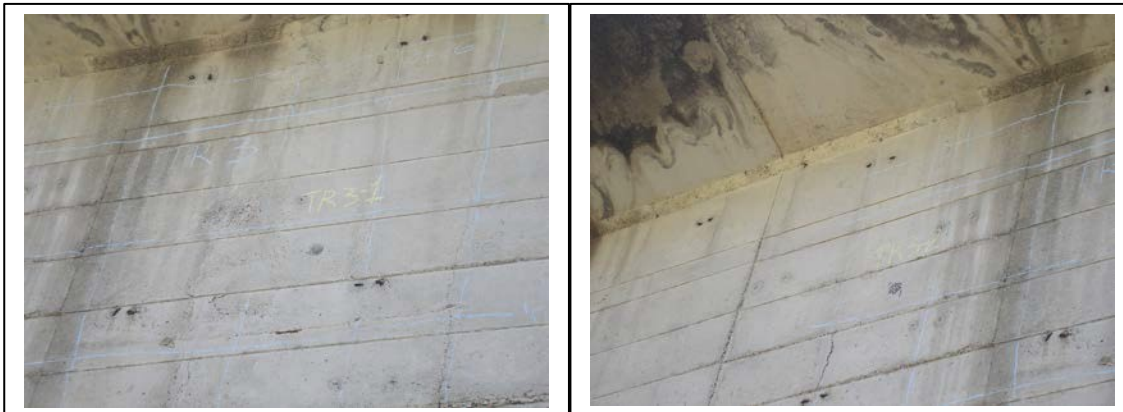
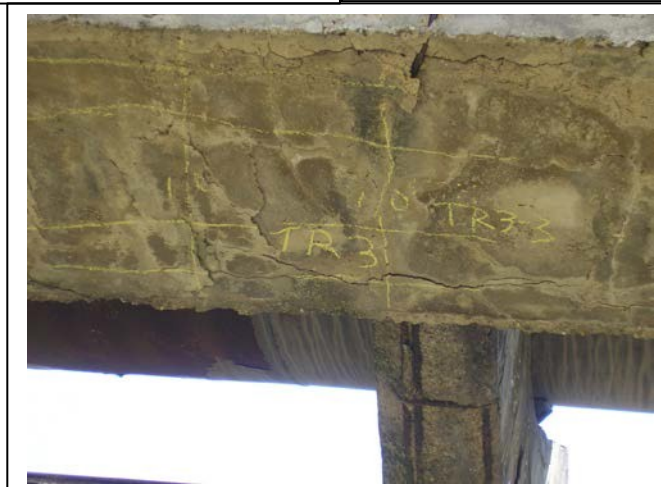
Elemento strutturale: Trave 3, ponte tubo impianto Sx Bradano Tipologia di
prova: DIRETTA

d	t	v	l ₁	l ₂	l ₃	l _{media}	Ed	Est	R _{ck} Rilem	R _{ck} Gasparik	R _{ck} Di Leo	R _{ck} Giacchetti	R _{ck} Media
	(cm)	(μs)	m/s				corretta	N/mm ²	N/mm ²	N/mm ²	N/mm ²	N/mm ²	N/mm ²	N/mm ²
A1	20,0	56,0	3571	52	52	54	53	26406	22973	34	42	39	33	37
A2	20,0	58,0	3448	50	50	52	51	24616	21416	30	38	34	29	33
A3	25,0	72,0	3472	54	54	54	54	24959	21715	33	41	37	32	36
			3497				52		22035					35

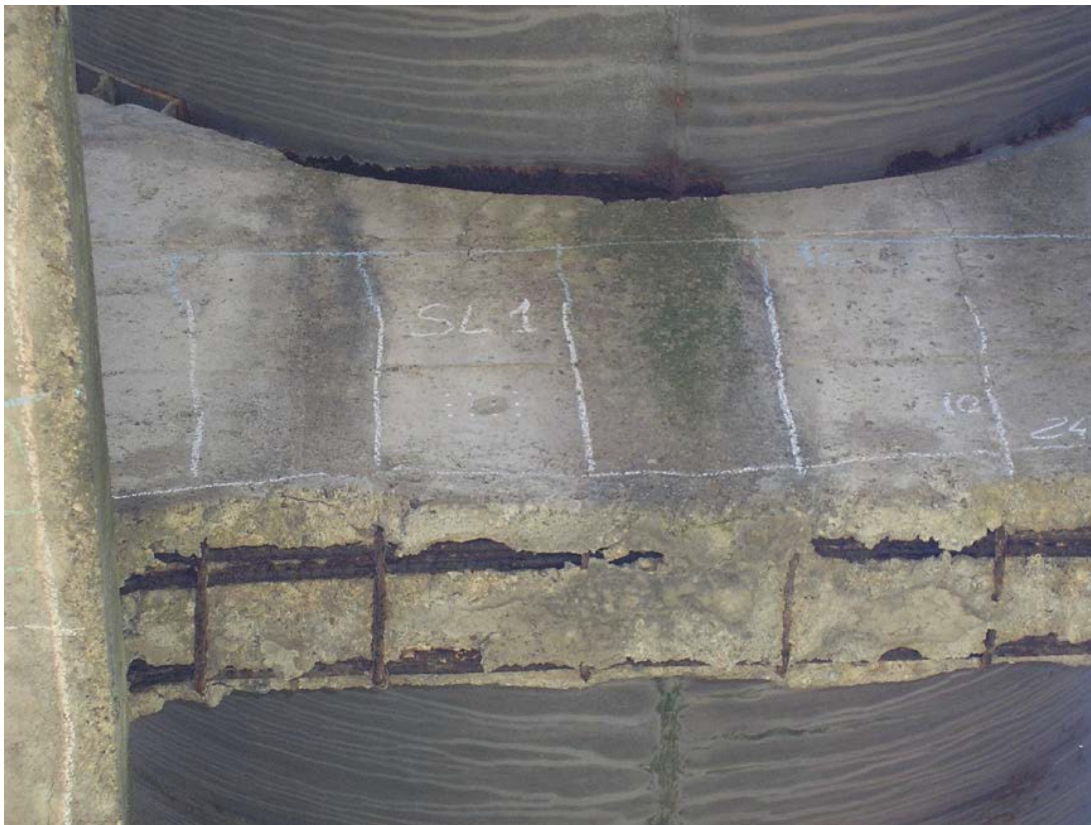
Elemento strutturale: Sella intermedia trave 1, ponte tubo impianto Sx Bradano Tipologia di

d	t	v	l ₁	l ₂	l ₃	l _{media}	E _d	E _{st}	R _{ck} Rilem	R _{ck} Gasparik	R _{ck} Di Leo	R _{ck} Giacchetti	R _{ck} Media
	(cm)	(μs)	m/s				corretta	N/mm ²	N/mm ²	N/mm ²	N/mm ²	N/mm ²	N/mm ²	N/mm ²
A1	25,0	75,0	3333	52	52	54	53	23003	20012	29	37	33	28	32
A2	25,0	72,0	3472	54	52	54	53	24959	21715	32	41	37	32	35
			3403				53		20863					33
