*"RIPRISTINO DEL PONTE TUBO DELL'IMPIANTO IRRIGUO CONSORTILE
SX BRADANO UBICATO IN ATTRAVERSAMENTO DELLA LAMA DI LATERZA"*
COMUNE DI CASTELLANETA (TARANTO)

PROGETTO DEFINITIVO

ELABORATO	DATA	SCALA	ALLEGATO
Indagini sui materiali utilizzati in fase di costruzione	02/2021	-	R.4.s.1

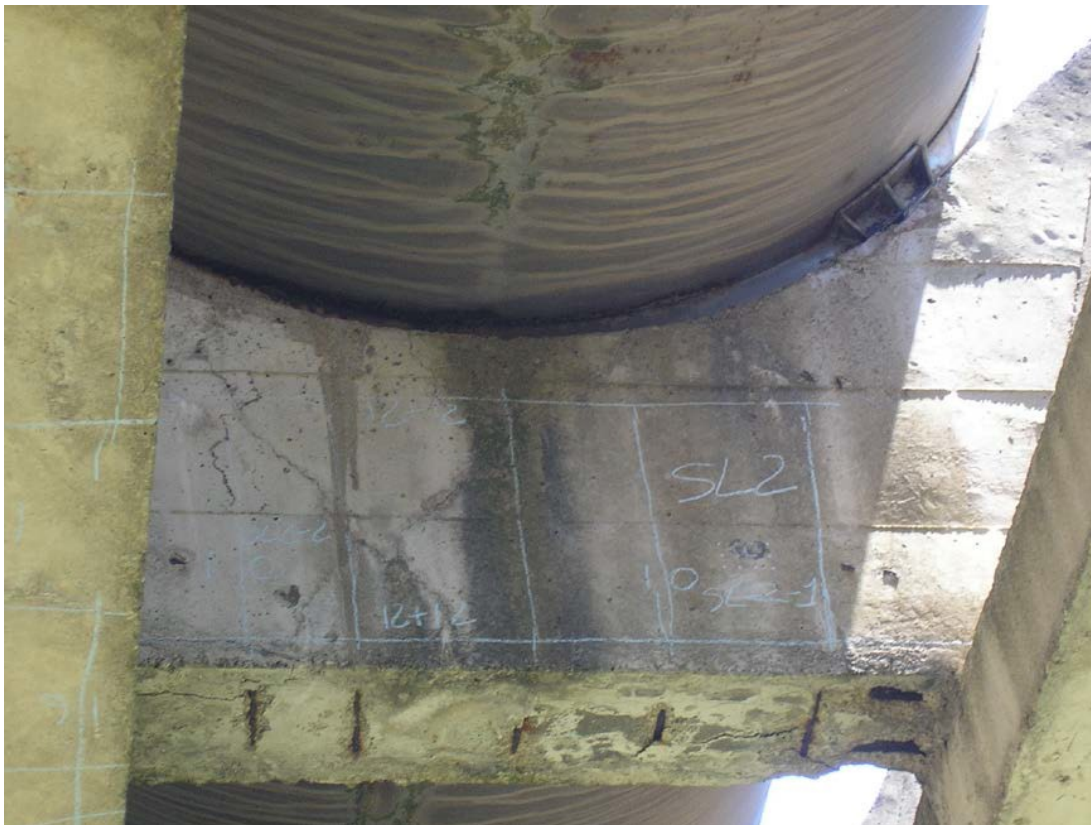
Elemento strutturale: Sella intermedia trave 2, ponte tubo impianto Sx Bradano Tipologia di

d	t	v	l ₁	l ₂	l ₃	l _{media}	E _d	E _{st}	R _{ck} Rilem	R _{ck} Gasparik	R _{ck} Di Leo	R _{ck} Giacchetti	R _{ck} Media
	(cm)	(μs)	m/s				corretta	N/mm ²	N/mm ²	N/mm ²	N/mm ²	N/mm ²	N/mm ²	N/mm ²
A1	25,0	70,0	3571	52	52	52	52	26406	22973	34	41	38	33	37
A2	25,0	74,0	3378	50	52	52	51	23628	20557	29	37	33	28	32
			3475				52		21765					34

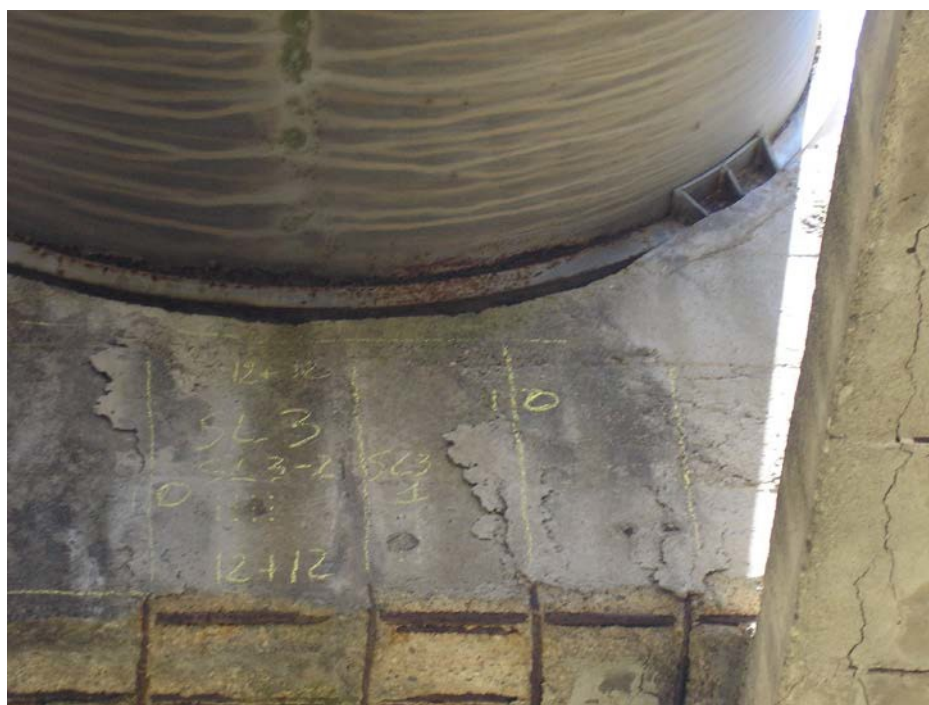
Elemento strutturale: Sella intermedia trave 3, ponte tubo impianto Sx Bradano Tipologia di

TIPO DI CONTROLLO: Metodo combinato ULTRASUONI + DUREZZA SUPERFICIALE														
Correzione angolare: 0														
ZONA SELLA INTERMEDIA ALLA TRAVE DI CAMPATA TRA LE PILE N. 8 E 9														
TIPOLOGIA CONTROLLO : DIRETTA														
	d	t	v	l ₁	l ₂	l ₃	l _{media}	E _d	E _{st}	R _{ck} Rilem	R _{ck} Gasparik	R _{ck} Di Leo	R _{ck} Giacchetti	R _{ck} Media
	(cm)	(μs)	m/s				corretta	N/mm ²	N/mm ²	N/mm ²	N/mm ²	N/mm ²	N/mm ²	N/mm ²
A1	25,0	72,0	3472	54	52	50	52	24959	21715	31	39	36	31	34
A2	25,0	71,0	3521	50	52	54	52	25667	22331	32	40	37	32	35
			3497				52		22023					35
