*"RIPRISTINO DEL PONTE TUBO DELL'IMPIANTO IRRIGUO CONSORTILE
SX BRADANO UBICATO IN ATTRAVERSAMENTO DELLA LAMA DI LATERZA"*
COMUNE DI CASTELLANETA (TARANTO)

PROGETTO DEFINITIVO

ELABORATO	DATA	SCALA	ALLEGATO
Interventi di ripristino (Spalla Castellaneta - Pila 2)	02/2021	1:100	G.10.s.1
AGGIORNAMENTO	DATA	DESCRIZIONE

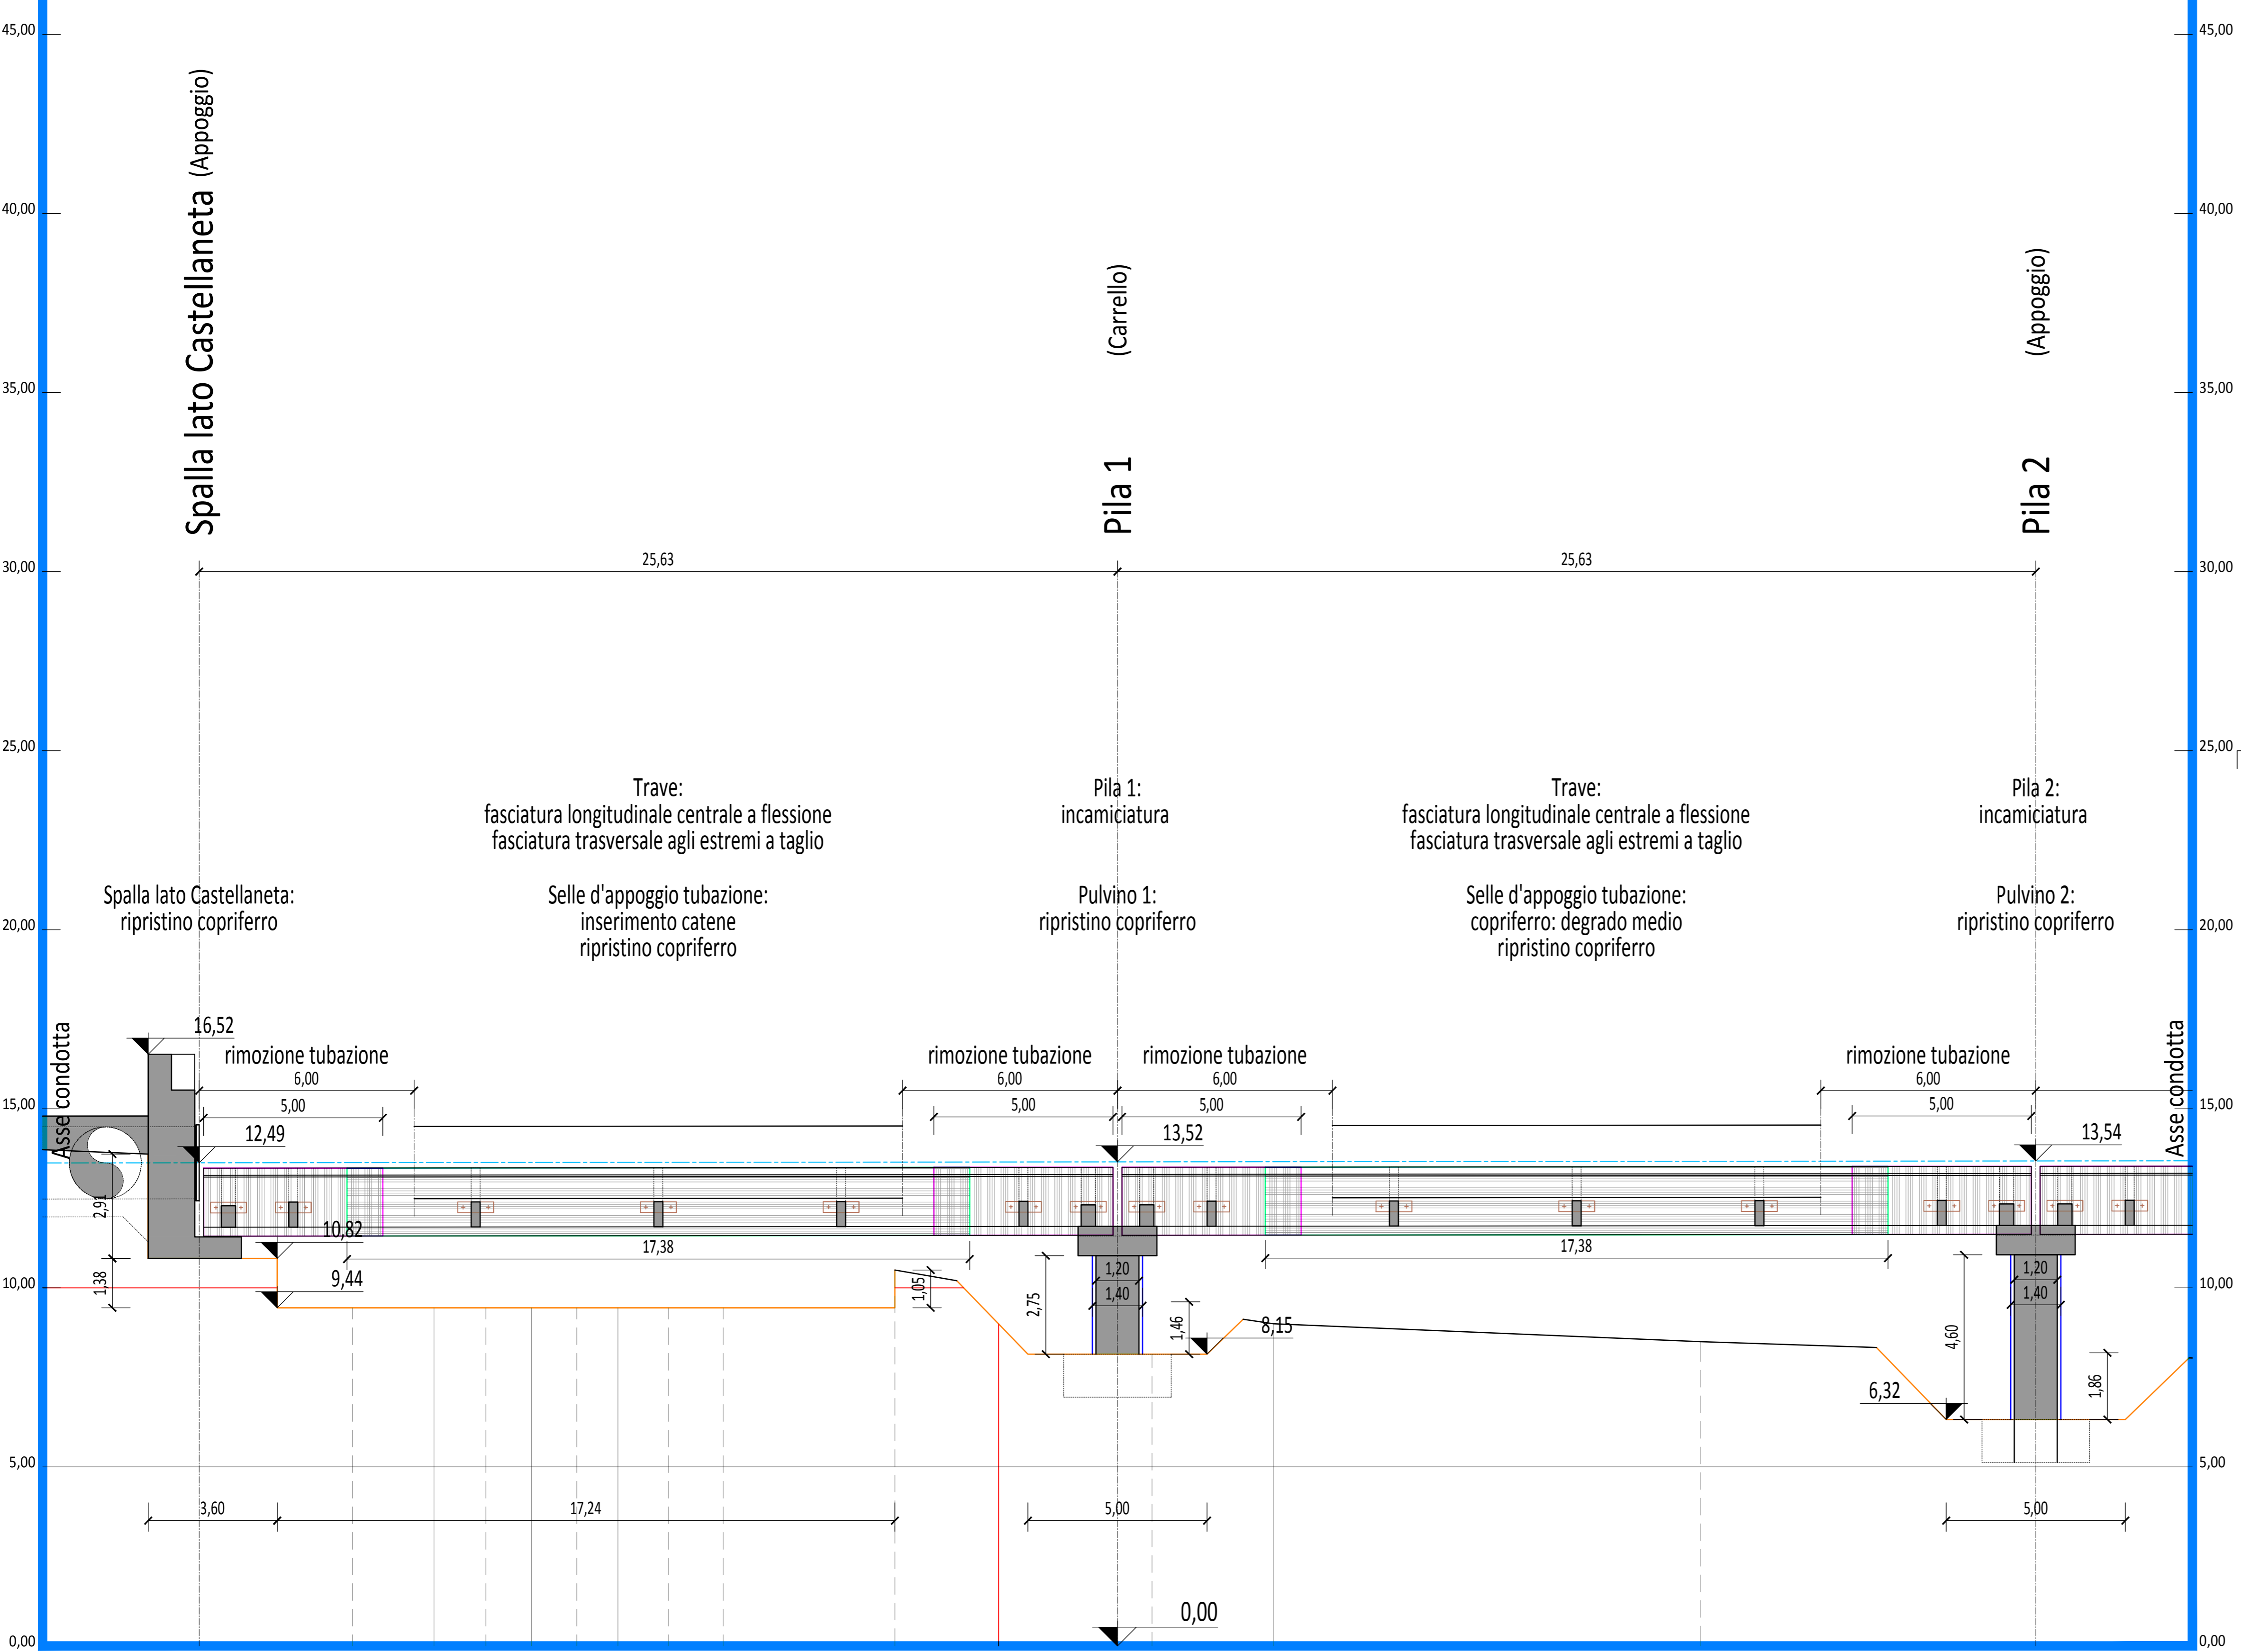
Profilo longitudinale dalla spalla in lato Castellaneta alla Pila 2 Scala 1:100

- Sequenza delle fasi di lavorazione:
- scavi
 - puntellamento pile
 - rimozione tubazione
 - incamiciatura pile
 - fasciatura con FRCM in Pbo a flessione delle travi
 - fasciatura con FRCM in Pbo a taglio delle travi
 - inserimento e tiro catene
 - ripristino copriferri
 - riposizionamento tubazione
 - rimozione puntelli pile
 - opere di finitura e rinterrati
