Particolare degli interventi di incamiciatura delle pile

## CONSORZIO DI BONIFICA STORNARA E TARA

"RIPRISTINO DEL PONTE TUBO DELL'IMPIANTO IRRIGUO CONSORTILE SX BRADANO UBICATO IN ATTRAVERSAMENTO DELLA LAMA DI LATERZA" COMUNE DI CASTELLANETA (TARANTO)

### PROGETTO DEFINITIVO

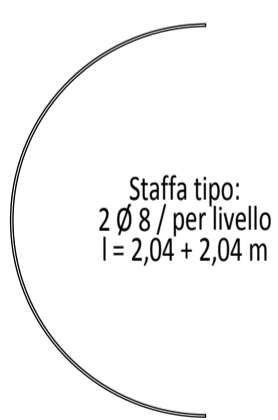
Staffa tipo:  
2  $\varnothing 8$  / per livello  
l=2,04 + 2,04 m

Armatura longitudinale tipo:  
20+20  $\varnothing 20$
