"RIPRISTINO DEL PONTE TUBO DELL'IMPIANTO IRRIGUO CONSORTILE SX BRADANO UBICATO IN ATTRAVERSAMENTO DELLA LAMA DI LATERZA" COMUNE DI CASTELLANETA (TARANTO)

PROGETTO DEFINITIVO

ELABORATO	DATA	SCALA	ALLEGATO
Particolari costruttivi e procedure di ripristino (ripristino spalle e selle di appoggio - catene)	02/2021	1:25	G.11.s.3

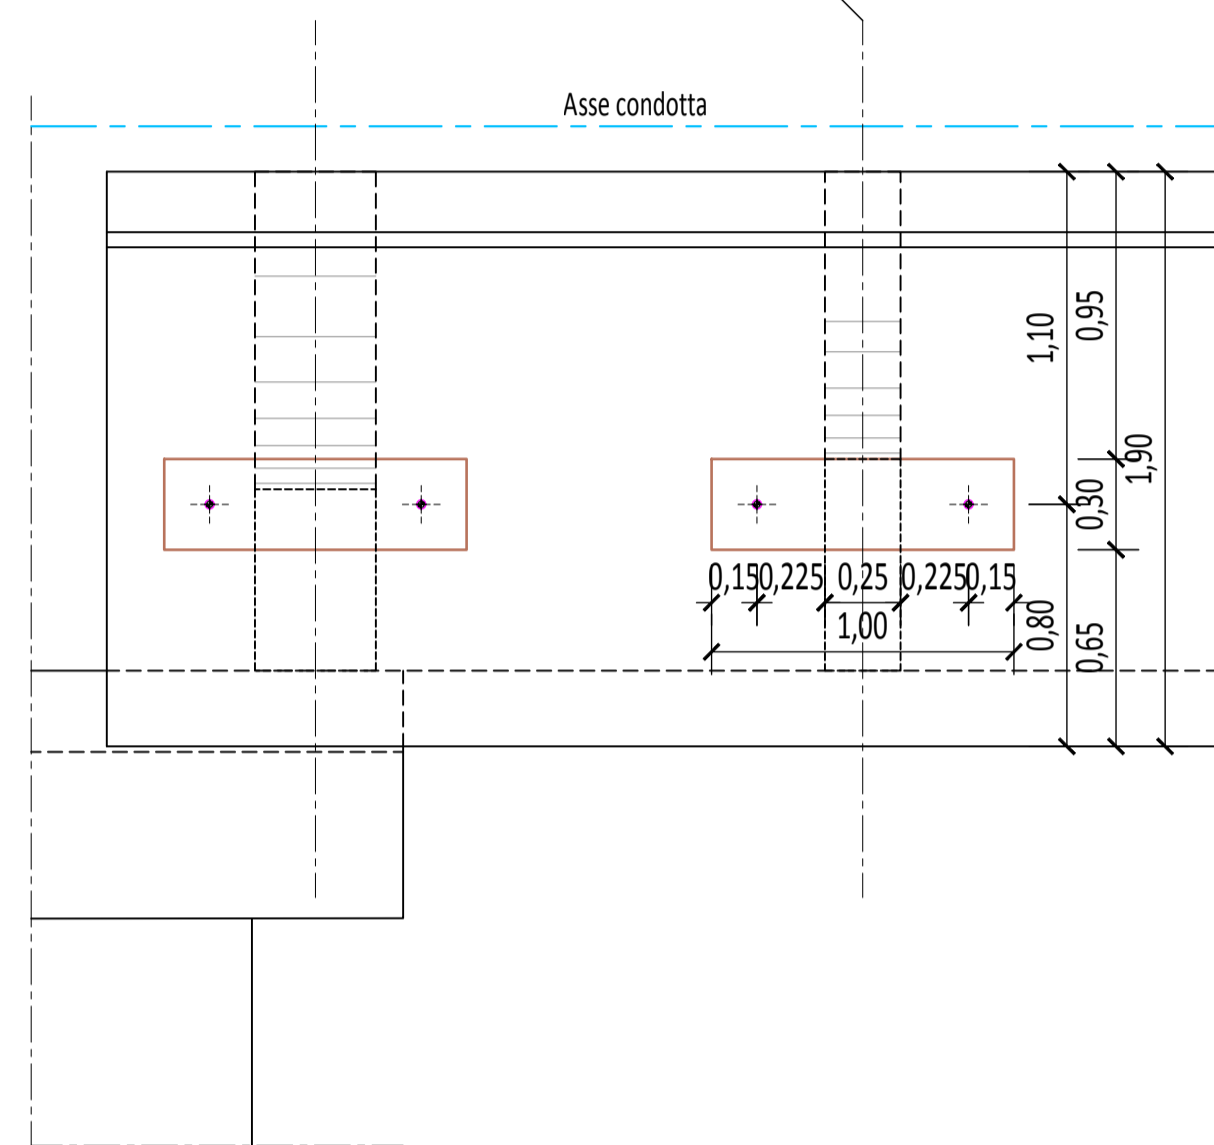
Intervento con inserimento di catene alle selle intermedie:

- n. 2 perforazioni passanti l=21 cm per trave \varnothing 30 mm (successive alla fasciatura della trave)
- Inserimento piastre di tenuta zincate a caldo in acciaio S 355 H 1000x300x10 mm
- Inserimento n. 2 barre zincate a caldo in acciaio B450C \varnothing 20 mm l=3100 mm filettate alle teste per 300 mm
- Inserimento di rondelle, dado e contro dado di fissaggio alle teste delle barre filettate
- Tiro in trazione delle barre con chiave dinamometrica N=5.000 kg
- Inghisaggio delle barre con resina epossidica

Particolare delle catene in affiancamento alle selle di appoggio finalizzate ad incrementare la solidarietà tra le travi

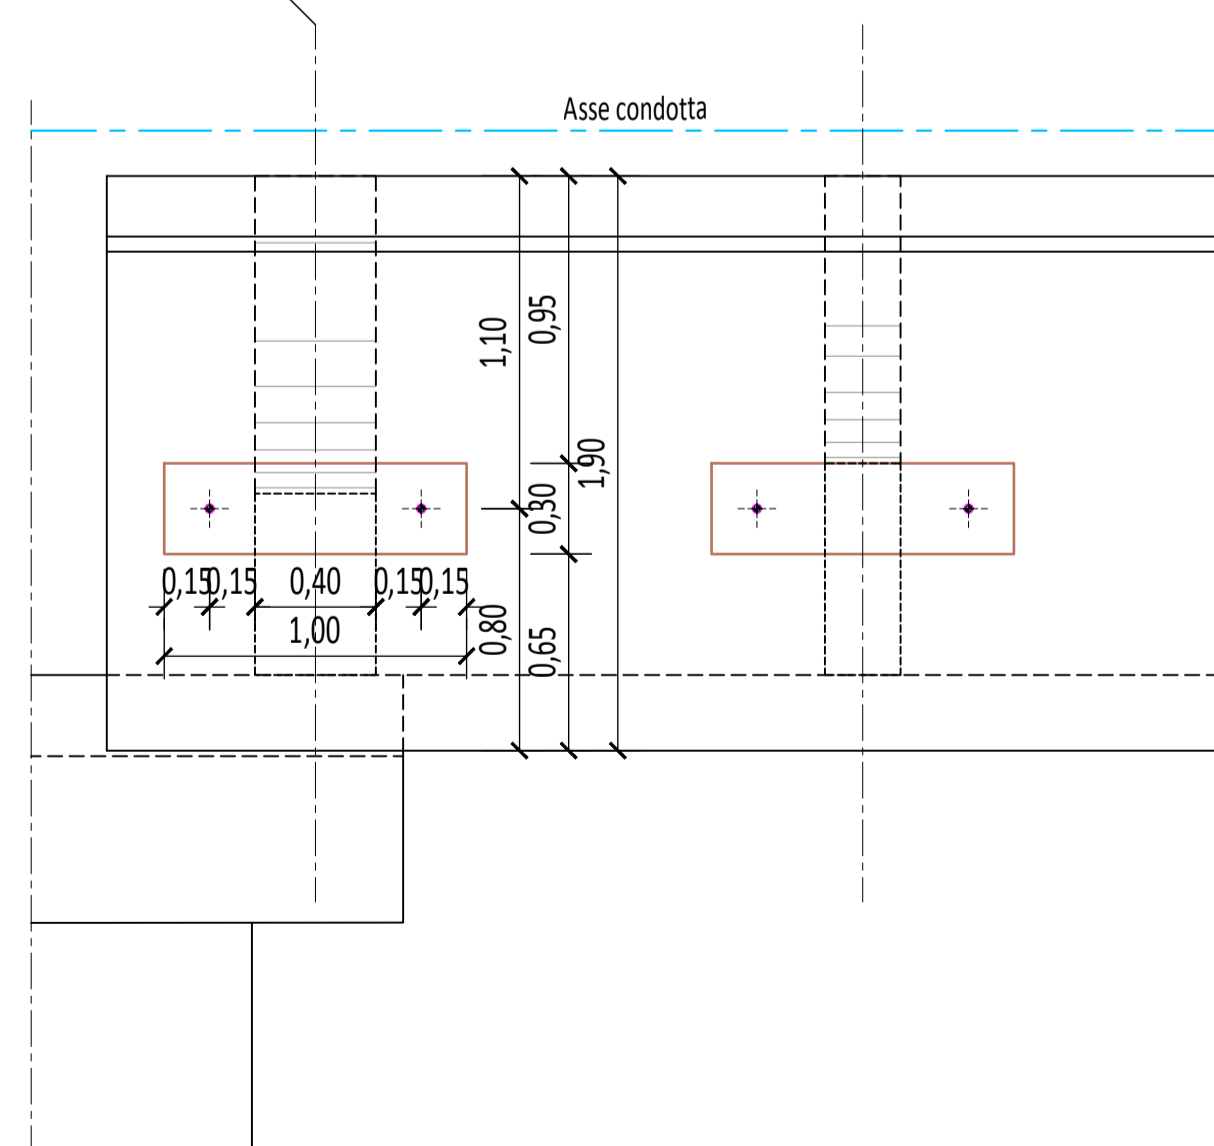
Intervento con inserimento di catene alle selle di testata:

- n. 2 perforazioni passanti l=21 cm per trave \varnothing 30 mm (successive alla fasciatura della trave)
- Inserimento piastre di tenuta zincate a caldo in acciaio S 355 H 1000x300x10 mm
- Inserimento n. 2 barre zincate a caldo in acciaio B450C \varnothing 20 mm l=3100 mm filettate alle teste per 300 mm
- Inserimento di rondelle, dado e contro dado di fissaggio alle teste delle barre filettate
- Tiro in trazione delle barre con chiave dinamometrica N=5.000 kg
- Inghisaggio delle barre con resina epossidica
